**DIRECCION NACIONAL DE AERONAVEGABILIDAD (DNA)
DIRECCION CERTIFICACION AERONAUTICA (DCA)
REPUBLICA ARGENTINA**

ADVERTENCIA 102/DCA

APLICABLE A: Aeronaves Piper PA-60 series (Aerostar 600, 601, 601P, 602P y 700P).

MOTIVO: Posibilidad de operación con puerta de piloto mal cerrada.

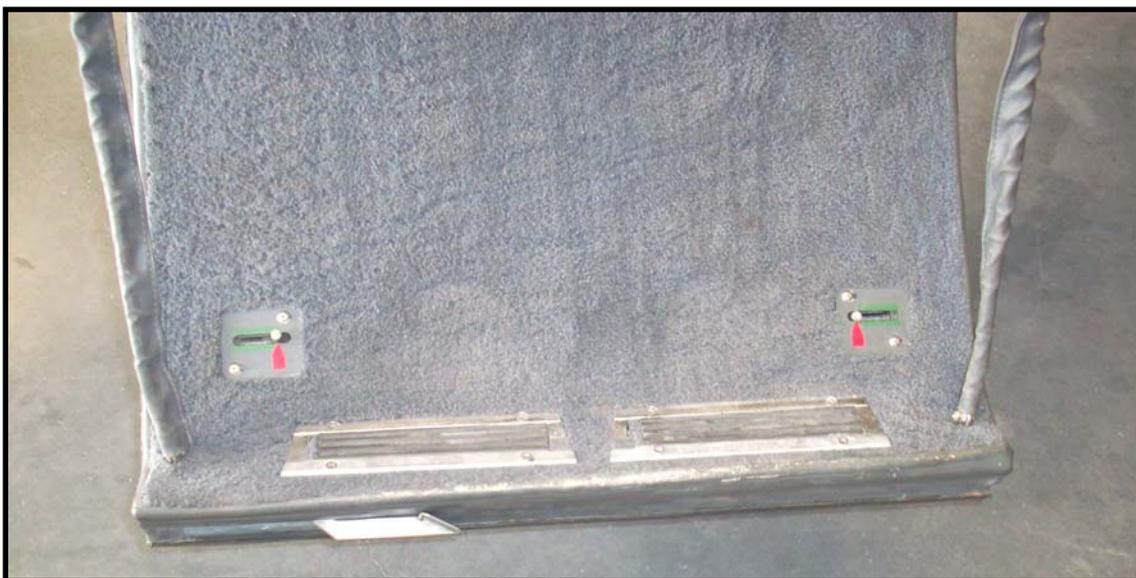
- No relacionado con la AD 89-03-04 pero no menos importante, se observó en algunas aeronaves que las marcaciones sobre los dos pestillos indicadores de posición de puerta tanto superior como inferior, no tienen la leyenda “UNLOCK” o “UNSAFE”, la flecha es roja cuando debiera ser verde, y la línea horizontal es verde cuando debiera ser roja, además instaladas invertidas. En otro caso, los colores tanto de las flechas como de las líneas horizontales eran los correctos, pero la placa que debía estar instalada en la parte delantera de la puerta estaba atrás, y la que debía estar en la parte trasera estaba adelante, proveyendo información al piloto justamente opuesta a la real. Ver fotografías adjuntas que aclaran lo indicado.

Puerta abierta: Las marcaciones de los pestillos no tienen la leyenda UNLOCK / UNSAFE, la flecha es roja cuando debiera ser verde, la línea horizontal es verde cuando debiera ser roja, la marcación de la izquierda debiera estar a la derecha y viceversa.

- Comprobar que las marcaciones sobre los pestillos indicadores de posición de puerta, de acuerdo a lo relatado en esta Advertencia, sean los correctos.

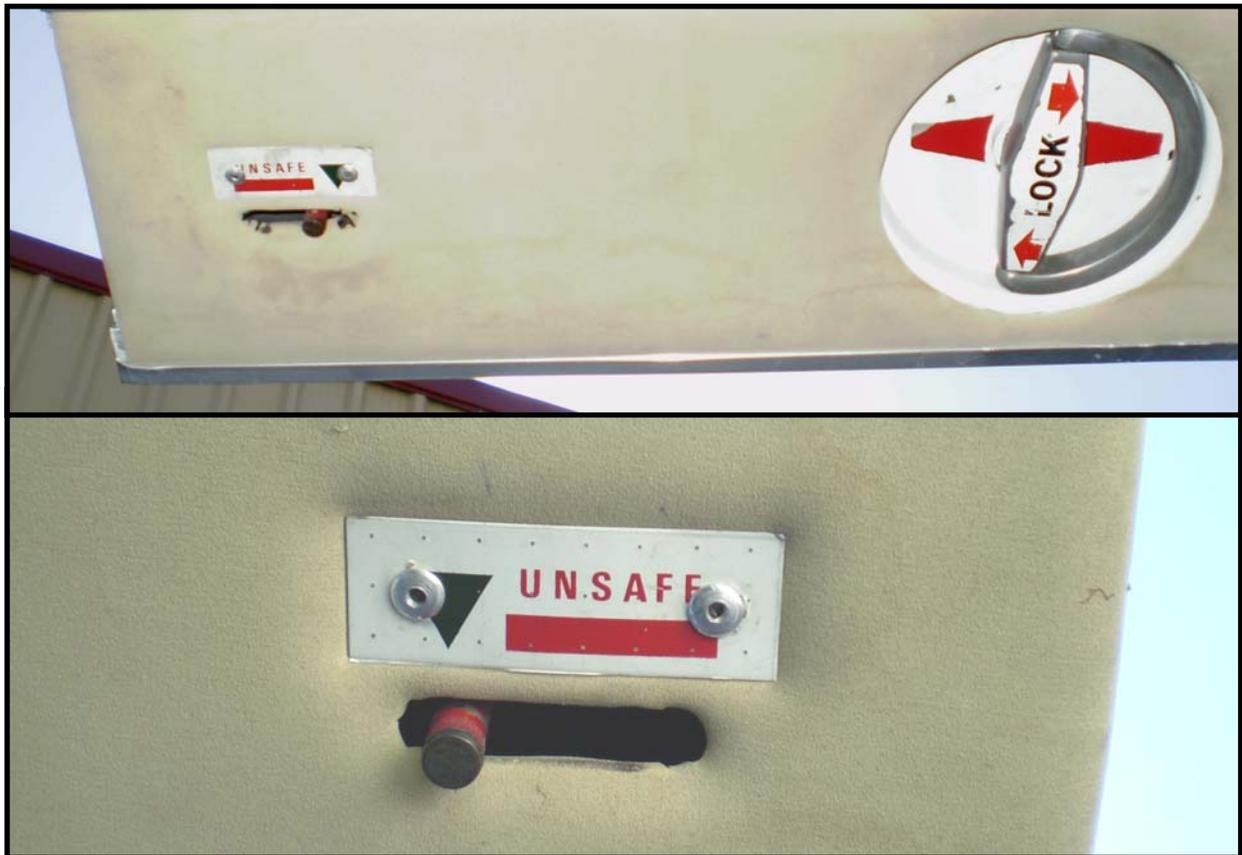
Puerta abierta: Los colores de las flechas y de las líneas horizontales son los correctos, pero la placa que debe estar adelante está atrás y la que debe estar atrás está adelante.

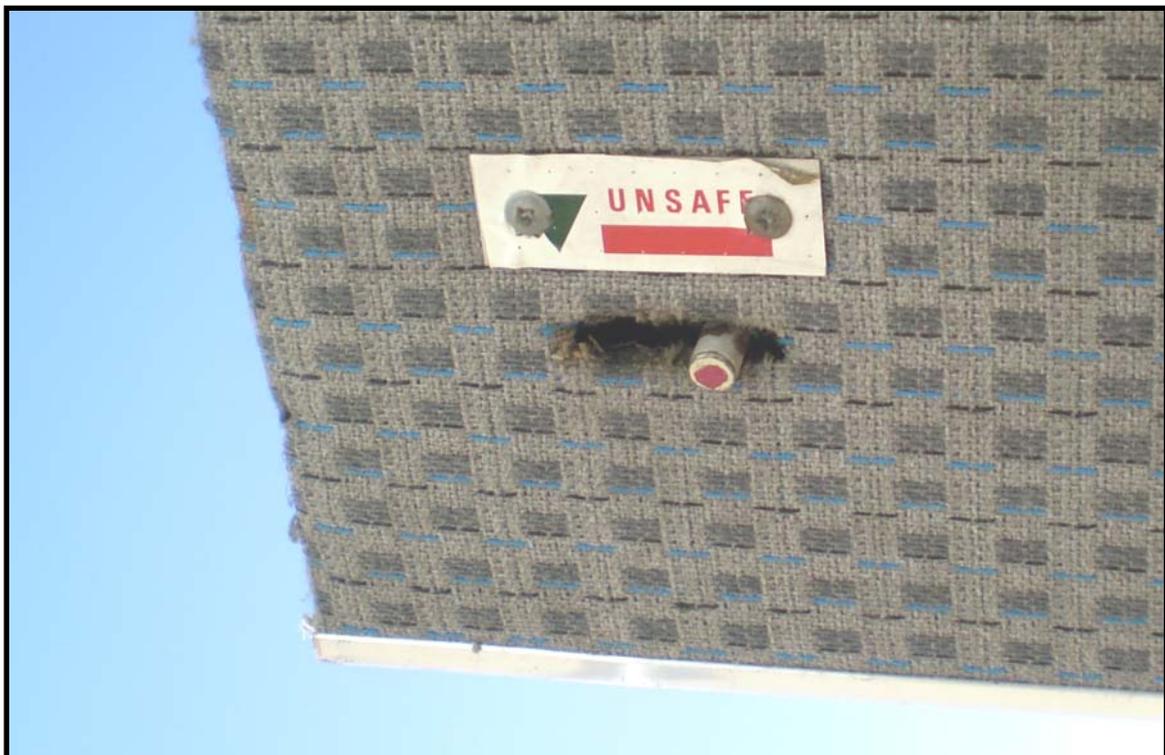
Puerta abierta: Marcación correcta.
