# ANAC

## ADVERTENCIA 123/DAG

**DIRIGIDO A:** Operadores de aeronaves PIPER PA-11.

**MOTIVO:** Instalación peligrosa de tanque compensador de combustible.

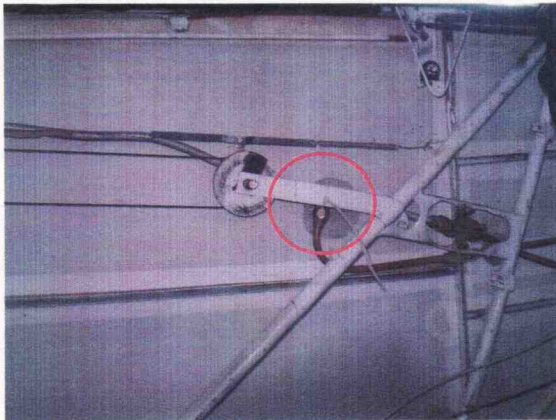
FOTO N° 1

Nótese que en la FOTO N°1, se aprecia que la conexión del tubo de cobre, proveniente de la salida del tanque compensador, a la línea de aluminio, proveniente del tanque del ala, no conforma lo indicado en el SB, ya que la conexión entrante a la TEE debería ser por arriba, mientras que la foto indica que la conexión entrante es desde abajo

- 7) Tanto actualmente el FAR 23 como antiguamente el CAR 3 o CAR 4a, requieren que la aeronave tenga al menos un punto desde dónde todo el combustible pueda ser drenado en su posición normal en tierra. Con este requerimiento se prohíbe la existencia de instalaciones que contengan tramos que sufran el efecto SIFON, ya que, en el caso que el combustible tenga agua, es justamente allí dónde se decantará mientras que la aeronave no opera. De esta forma, al realizar el drenaje previo al inicio de la operación, el agua acumulada en esos SIFONES no sería drenada, perdiéndose de esta manera la utilidad del drenaje previo a la operación.

En base a lo arriba indicado, esta Departamento recomienda que durante el próximo ingreso de una aeronave PIPER PA-11 a un TAR, se proceda al desmonte del lateral izquierdo de la cabina, accediéndose de esta manera a las líneas del sistema de combustible. Seguidamente, verificar que las líneas de combustible estén instaladas de acuerdo a lo indicado en el PIPER SB N° 99, de lo contrario, corregir las instalaciones no conformes.

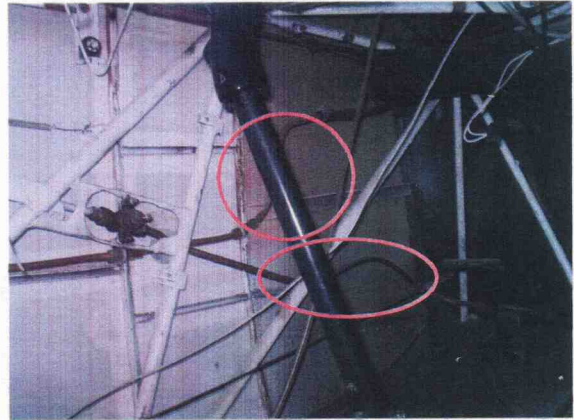
Nótese que en la FOTO N° 2 se aprecian unas "S" en las líneas que van desde la válvula de corte hacia el parallamas, y desde el compensador hacia la TEE, cuando estas curvas no deberían existir
