Administración Nacional
de Aviación Civil
Argentina

ADVERTENCIA 125/DAG

DIRIGIDO A: Operadores y propietarios de aeronaves PIPER PA-11.

MOTIVO: Posible mal cumplimiento de la FAA AD 78-10-03 en lo referente a la correcta instalación del sello de goma en la boca de carga de combustible.

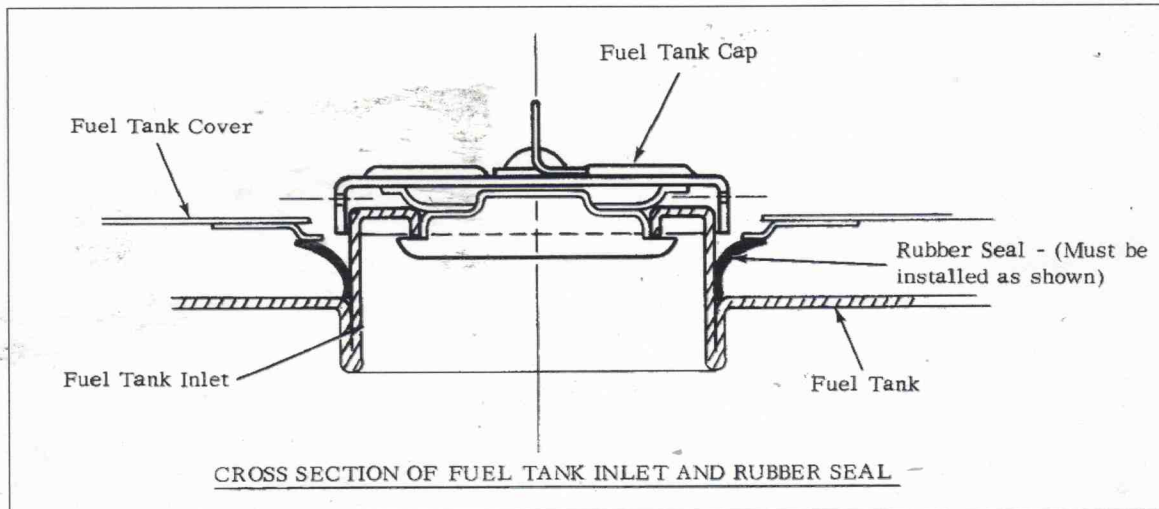
- 1- La FAA emitió en el 1978 la AD 78-10-03, la que requiere la modificación de la tapa del tanque de combustible y la inspección del sello de goma para verificar que esté instalado de acuerdo a lo indicado en el Piper SB N° 522.
- 2- Dicho SB muestra a través de una figura cómo esta parte va instalada. Dicha figura se adjunta a continuación

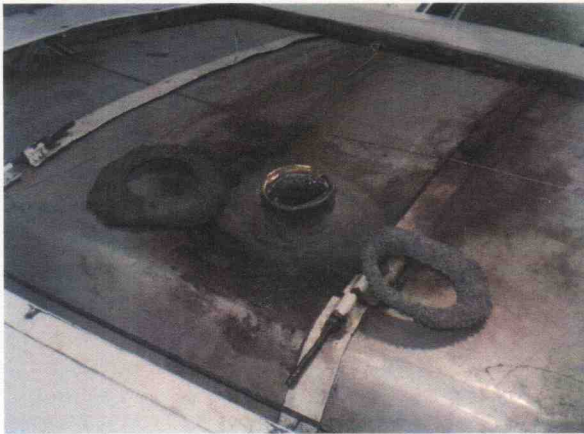
FOTO N° 1

- 3- Este sello tiene la finalidad que evitar que en el supuesto que se derrame combustible durante el llenado del tanque, éste no ingrese al interior del ala.
- 4- Esta característica es parte del Estándar de Aeronavegabilidad (requerimiento de certificación), razón por la cual no puede dejar de ser cumplida.
- 5- Durante una reciente inspección a una entidad aerodeportiva, se detectaron 2 aeronaves Piper PA-11 con esta Directiva mal cumplida.
- 6- Lo primero que llamó la atención fue que el tanque de combustible estaba deformado, aparentemente como resultado de un proceso inadecuado de carga de combustible, por medio del cual el pico de carga produce la deformación. del cuello del tanque hundiéndolo dentro del mismo tanque, e inclinándolo hacia adelante. Esto puede verse en la FOTO N°1. Además esta deformación provocó que la tapa del tanque roce sobre el re-

En base a lo arriba indicado, este Departamento recomienda que en el próximo ingreso a un TAR, se proceda a verificar la correcta instalación del sello de goma del tanque de combustible y el estado del recubrimiento del tanque de combustible. Tener presente que el sistema de evitar por todos los medios el ingreso de combustible dentro del ala en el caso de derrame durante la recarga.

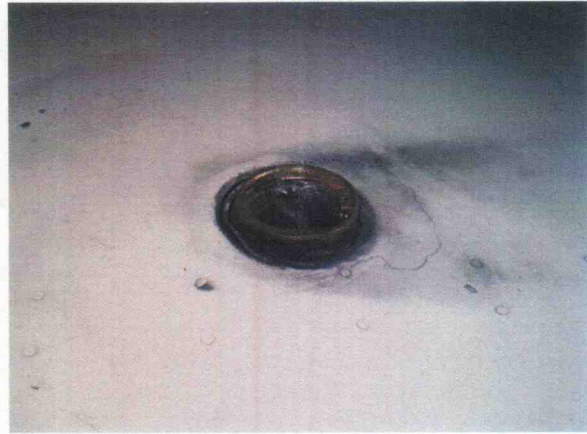
FOTO N° 2

cubrimiento del tanque hasta producirle un surco pasante de aproximadamente el 40% de la circunferencia. Esto puede verse en la FOTO N°2

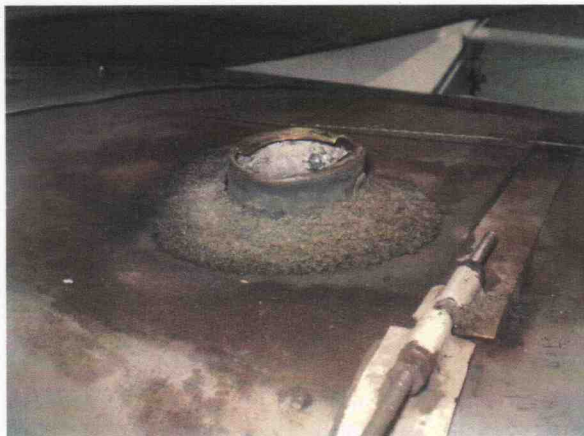
FOTO N° 3

- 7 Las aeronaves directamente no tenían instalado el sello de goma, teniendo instalado en su lugar uno de un material que no puede cumplir la función de sellar. Esto puede verse en las FOTOS N°3 y 4
