Administración Nacional
de Aviación Civil
Argentina

ADVERTENCIA 126/DAG

MOTIVO: Pérdida parcial o total de comando de acelerador y/o mezcla.

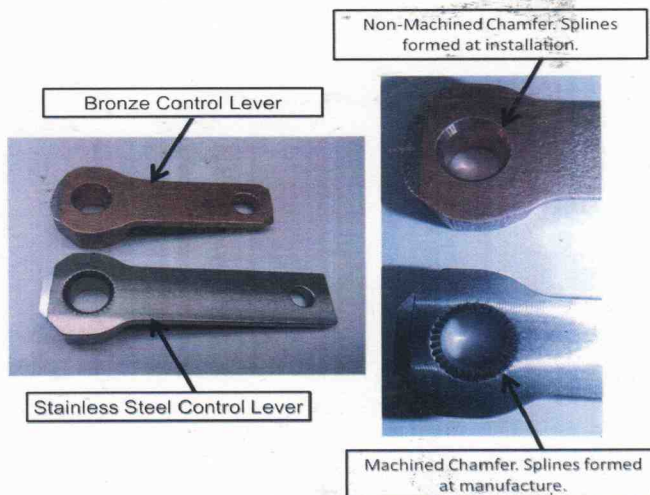
ANTECEDENTES: El 01 de febrero CMI emitió el CSB08-3B y el 8 de febrero la FAA emitió el SAIB NE-13-15, documentos que ponen en conocimiento del público la ocurrencia de eventos que finalizaron con la pérdida total o parcial del comando de acelerador o mezcla, a raíz del desgaste prematuro del estriado entre el brazo de comando (control lever) y el eje de control (control shaft). Los brazos de comando estaban fabricados anteriormente en bronce, siendo en la actualidad fabricados en acero. En los eventos ocurridos, los brazos de comando eran de bronce

Los antiguos brazos de comandos, fabricados en bronce, no tenían el estriado interno de origen, sino que este se generaba al instalarlo en el eje de comando estriado de acero, mediante el torqueo adecuado de una tuerca en el extremo roscado del eje. Los nuevos brazos fabricados en acero, ya vienen con el estriado de origen, y durante la instalación el estriado del brazo se traba en el estriado del eje impidiendo su rotación relativa..

RECOMENDACIONES: Tal como lo la FAA, este Departamento recomienda reemplazar los brazos de comando de acelerador o mezcla fabricados en bronce por los nuevos fabricados en acero, de acuerdo a las INSTRUCCIONES contenidas en el CSB08-3B, y en cada inspección anual o de 100 hs. inspeccionar su correcta instalación, la ausencia de juego entre el brazo y el eje y que la tuerca de fijación tenga el torque adecuado.

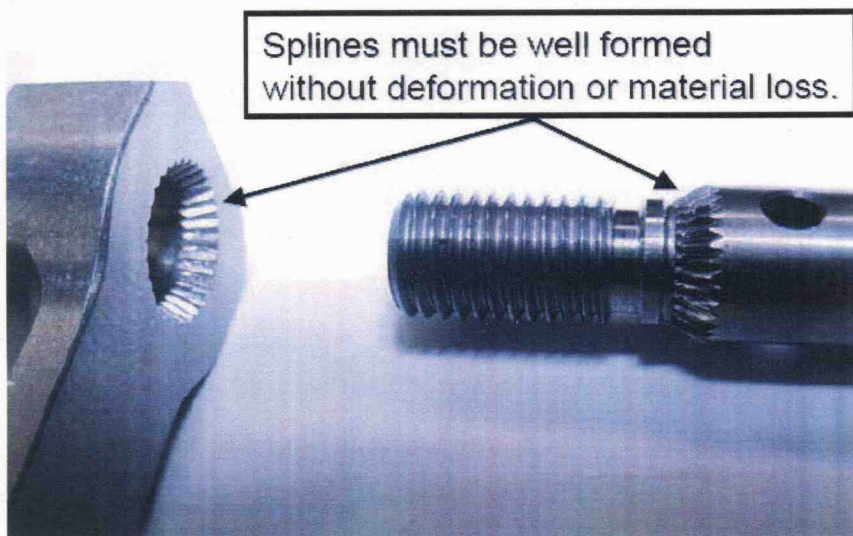
Como resultado de la investigación se llegó a la conclusión que errores en la instalación por torque inadecuado (CMI recomienda 100-120 libra-pulgada) puede generar un estriado deficiente, como así también la reinstalación de brazos de bronce puede generar un desgaste prematuro en el estriado, y de esta forma, reducir el nivel de hermanamiento entre ambos componentes
