Administración Nacional  
de Aviación Civil  
Argentina

## ADVERTENCIA 128/DAG

**DIRIGIDO A:** Operadores de aeronaves Piper / Chincul / Lavia SA PA-25 y Piper / Chincul PA-28-140, -150, -160 y -180

**MOTIVO:** Posible restricción del flujo de aire a la entrada del carburador y reducción de potencia entregada por el motor.

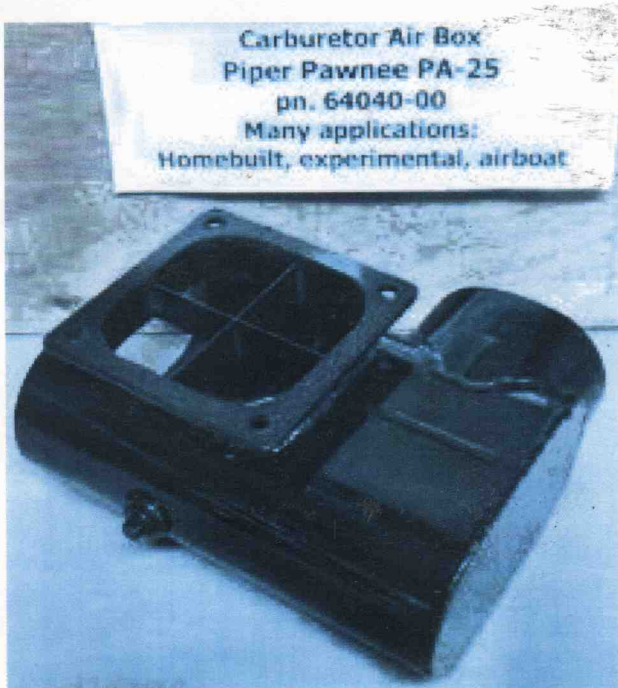
En la foto se observa una caja de aire de un PA-25, dónde se aprecia la boca que se fija al carburador.

Esta boca de forma cuadrada con los vértices redondeados, posee unas aletas unidas en forma de cruz, que están soldadas a la boca de la caja de aire.

Estas aletas no tienen una función estructural, sino que están instalados como directores de flujo, para reducir la turbulencia del flujo de aire a la entrada al carburador.

Justamente una de estas aletas es la que se desoldó, y el aire de entrada la obligó a ingresar al carburador, dónde se atascó y produjo una disminución del flujo de entrada

**RECOMENDACIONES:** Tal como lo la FAA, este Departamento recomienda que una vez que el TSI de la caja de aire de las aeronaves Piper / Lavia SA PA-25 (todos los números de serie) y Piper / Chincul PA-28-140, -150, -160 y -180 (s/n 28-1 hasta 28-1760) alcance el TBO del motor, o antes del próximo vuelo si el TSI ya alcanzó el TBO del motor, y posteriormente en cada inspección anual:

- 1- Remover la caja de aire del carburador.
- 2- Inspeccionar visualmente todas las soldaduras de las aletas.

- 3- Reemplazar o reparar toda caja que presente fisuras en los cordones de soldadura o sus zonas aledañas.
- 4- No remover estas aletas en los carburadores que están equipados con ellas.
