## ADVERTENCIA 133/DAG

Ciudad Autónoma de Buenos Aires, 14 de mayo de 2013.

**MOTIVO:** Fisuras en unión soldada en la parte posterior del fuselaje, en la zona de fijación de la bisagra inferior del timón de dirección y del patín de cola.

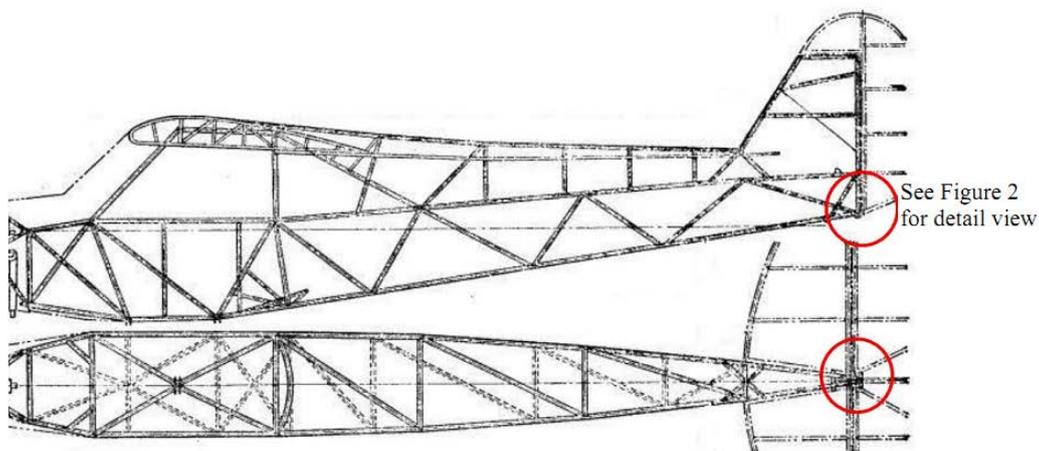
**FIGURA 1** – Zona dañada

**RECOMENDACIONES:** Se recomienda, al igual que la FAA, que los modelos de aeronaves Piper a las que está dirigida esta Advertencia, y que hayan acumulado 1.000 horas TIS, sean inspeccionadas dentro de las próximas 100 horas TIS en la zona posterior del fuselaje, mediante las técnicas de líquidos penetrantes y/o rayos X. Además, se recomienda repetir la inspección cada 1.000 horas TIS. Estas inspecciones son particularmente importantes si la aeronave está sujeta a la operación en turbulencia severa, remolque, y o en pistas poco preparadas.

De encontrar grietas o corrosión, reparar o reemplazar los componentes dañados.

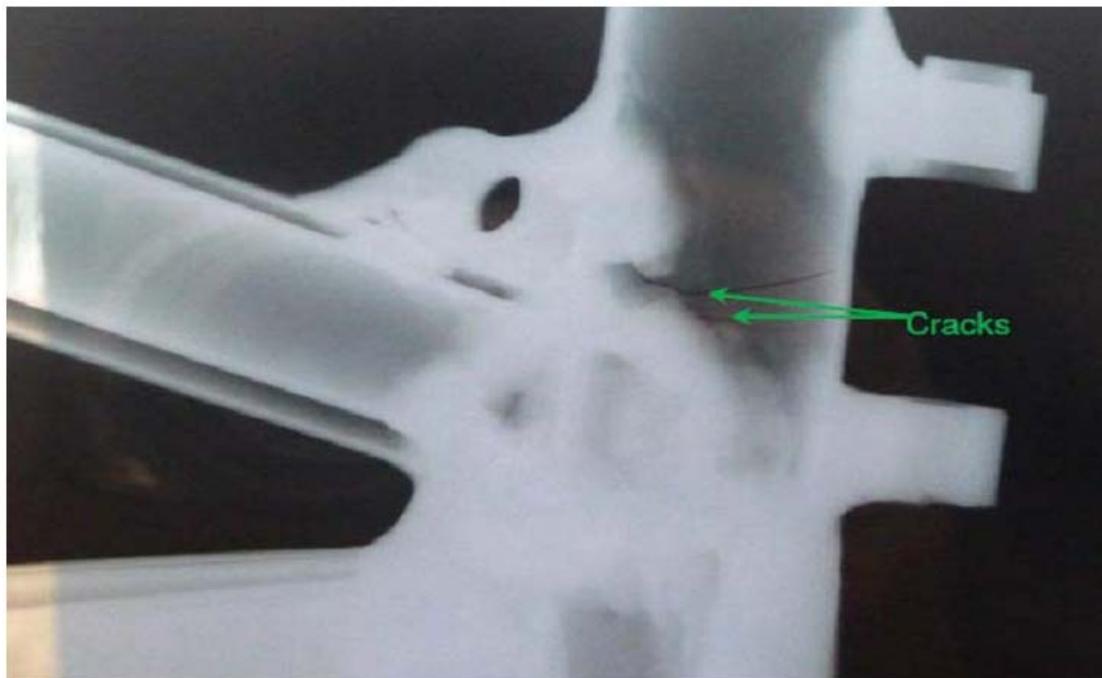
**ANTECEDENTES:** Esta Advertencia está basada en el Special Airworthiness Information Bulletin (SAIB), numero CE-13-14, emitido por la Federal Aviation Administration de EE.UU. el 6 de febrero de 2013. La FAA fue notificada de esta situación por el operador de un Piper Modelo L-21B (PA18-135), al cual le removieron el entelado completo a fin de su reemplazo. Luego de retirada la cubierta de tela y removida la pintura en las áreas de la estructura del fuselaje consideradas sensibles a elevados esfuerzos y en las juntas de soldadura más importantes, se llevó a cabo una inspección con líquidos penetrantes en todas estas áreas. La inspección reveló dos grietas en el área de fijación de la bisagra inferior del timón de dirección (véase la Figura 1). Para determinar la extensión de las grietas se realizó una inspección de la zona por rayos X. La misma reveló que las grietas sobresalían en las áreas de soldadura (véase la Figura 2).

**FIGURA 2** – Vista en detalle de rayos X del área dañada en la unión
