ADVERTENCIA 134/DAG

DIRIGIDO A: Propietarios y operadores de aeronaves Cessna 188 series.

MOTIVO: Posible pérdida de comando de alerones por deficiencias en el sistema de retracción de la traba del bastón de comando.

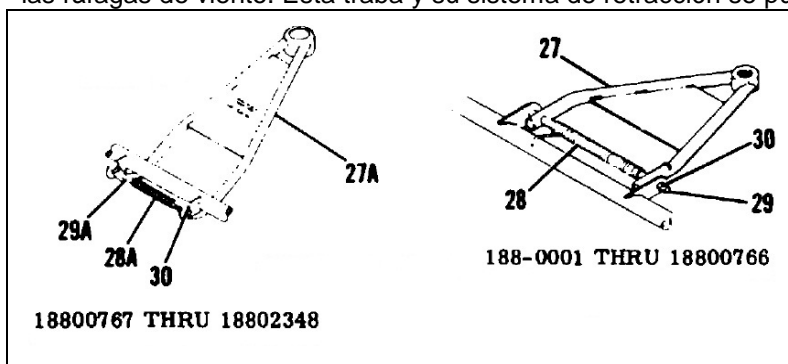
ANTECEDENTES: En enero del 2010 se accidentó una aeronave Cessna A-188-B durante el despegue. Según manifestaciones del piloto, luego de recorrer unos 400 metros, notó que el ala derecha comenzó a bajar, y al querer corregir esta actitud, el bastón estaba rígido, sin permitir movimiento lateral hacia la izquierda. A los pocos instantes, la aeronave cambió su trayectoria hacia la derecha, sale de los límites de la pista, barre el tren de aterrizaje, sufriendo además importantes daños. Durante la investigación, la JIAAC notó que la aeronave accidentada presentaba deficiencias en el sistema de retracción de la traba del bastón de comando. Este sistema es utilizado para trabar el bastón cuando la aeronave está estacionada, para evitar el movimiento de los alerones y el elevador a causa de las ráfagas de viento. Esta traba y su sistema de retracción se pueden apreciar en la Figura adjunta.

Traba de bastón de comando:

Item 27: P/N 1613195-1

Item 27A: P/N 1600101-1 ó 1600113-11

Resorte de sistema de retracción:

Item 28: P/N 1613219-1

Item 28A: P/N 1600104-1

Eje del sistema de retracción

Item 29: P/N 1613221-1

Item 29A: P/N 1600101-4

A los investigadores les llamó la atención que la aeronave accidentada no tenía instalados el resorte P/N 1600104-1 ni su eje P/N 1600101-4. La falta de estos componentes no permitiría que la traba permaneciese retraída debajo del tablero una vez que el bastón fuese destrabado, y que la misma pudiera descender de su posición retraída e interferir con el bastón de comando. Refuerza esta suposición, el hecho que el bastón presentaba deterioros en su pintura en su lateral izquierdo a la altura de su intersección con la traba caída.

RECOMENDACIONES: En tal sentido, se recomienda que este tipo de aeronaves sean inspeccionadas en cada Inspección Anual para determinar que el sistema de retracción de la traba del bastón cuenta con todos sus componentes instalados, como así también, que el sistema ejerce una fuerza suficiente para mantener retraída la traba durante la operación de la aeronave.
