## ADVERTENCIA 136/DAG

**DIRIGIDO A:** Propietarios y operadores de aeronaves marca American Champion, o Bellanca, o Champion, o Aeronca, modelo 7 series .

**MOTIVO:** Posible falla de los trenes de aterrizaje principales.

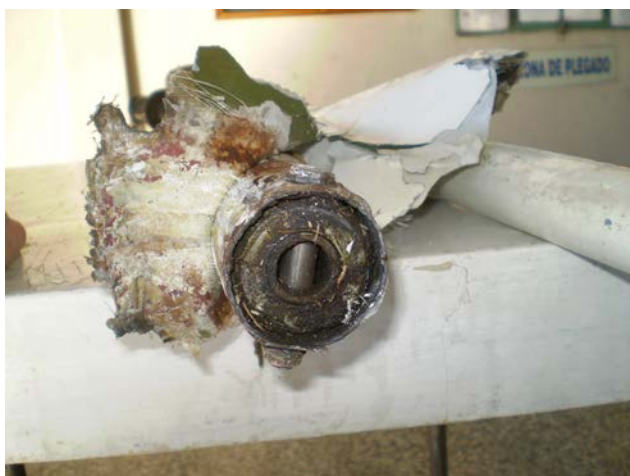
FIGURA N°1

**ANTECEDENTES:** En julio del 2013 una aeronave Aeronca 7 EC, durante el carreteo, rompe la pata derecha del tren de aterrizaje principal. Durante la inspección realizada por personal de la ANAC a la aeronave accidentada, se determinó que la rotura se produjo a consecuencia de una grieta ubicada sobre el cordón de soldadura que une el P/N 1-2547 (HERRAJE SUPERIOR) al P/N 4-540/541 (OLEO CASE FRAME ASSY) que avanzó por el efecto de un proceso de fatiga. La fisura llegó a extenderse aproximadamente el 75% del perímetro del caño que forma el amortiguador, debilitándolo de tal manera que llegó a romperse durante el rodaje en la pista. En la FIGUA N°1, se aprecia una foto que muestra la pieza rota.

- 1- Se desmonten ambos trenes principales.
- 2- Se les remueva el recubrimiento de tela.
- 3- Se los inspeccione por corrosión en las zonas que estaban entadas.

- 4- Se los inspeccione por Partículas Magnetizables en las zonas aledañas a los cordones de soldadura que unen los P/N 1-2547 con el P/N 4-540/541 para asegurar la ausencia de fisuras.
- 5- En el caso de detectar novedades luego de las inspecciones realizadas de acuerdo a los párrafos 3 y/o 4, contactarse con el DAG antes de reparar la aeronave.
- 6- En caso de no encontrar novedades, entelar nuevamente las patas teniendo en cuenta lo siguiente:
  - a. Previo a su entelado, verificar el estado de la protección anticorrosiva, y en caso de observar deterioros en la misma, aplicar un nuevo esquema de protección y pintura.
  - b. Para su recubrimiento, modificar el anterior sistema ya bien:
    - i. Desarrollando un recubrimiento metálico removible, o
    - ii. Entelando las patas menos el extremo inferior tal como se aprecia en la Figura 3.

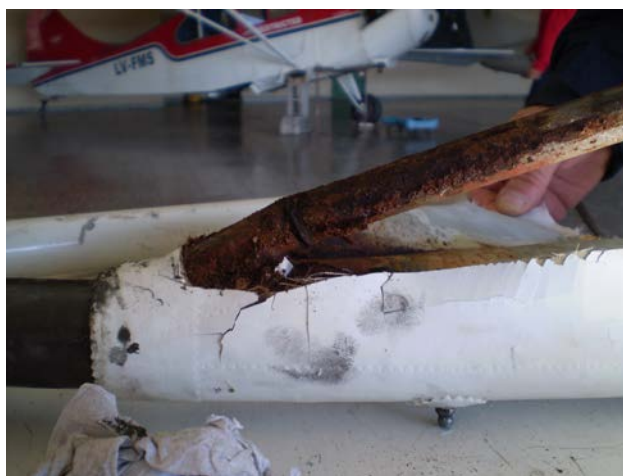
FIGURA N°2

Al remover el recubrimiento de la pata fracturada, se observó un importante proceso de corrosión en la parte inferior del P/N 4-540/541. Aparentemente a consecuencia que el entelado de la misma recubre toda la estructura, sin dejar ningún sector de drenaje, y el agua o la humedad que ingresa se acumula o condensa en la parte inferior de las patas. La FIGUA N°2, muestra una foto en la que se aprecia el estado de la pieza en el que fue encontrada al remover el recubrimiento.
