ADVERTENCIA 139/DAG

DIRIGIDO A: Talleres Aeronáuticos de Reparación, Propietarios y Operadores de aeronaves marca Aero Boero, todos los modelos.

MOTIVO: Grietas en la Torre de Suspensión.

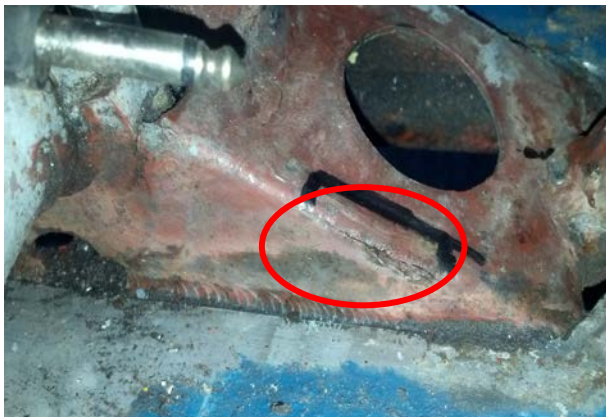
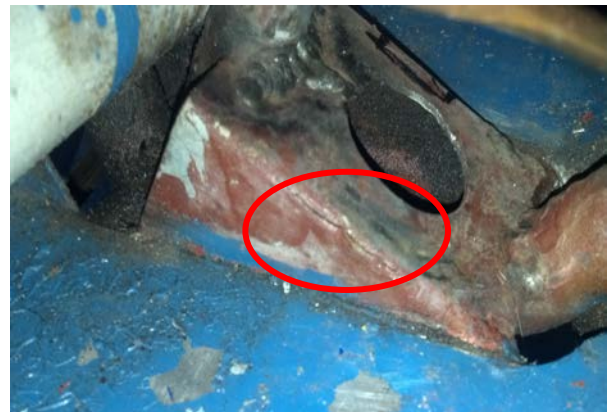
- 1- En octubre del 2013 se recibió un Informe de Dificultades en Servicio (IDS) donde se informa que durante una inspección por reparación de una aeronave Aero Boero 180, se detectaron 4 grietas en los pliegues de la chapa que forma parte de la Torre de Suspensión P/N 1004-32, las que pueden observarse en las siguientes fotografías

Se recomienda a los TAR, que ante el ingreso de una aeronave Aero Boero, se inspeccione cuidadosamente la Torre de Suspensión, particularmente las cuatro zonas plegadas de la chapa (dos de cada lado), en busca de grietas como las que se pueden observar en las fotos anteriores. De detectar alguna grieta en esta zona, póngase en contacto con este Departamento para definir la reparación más conveniente.

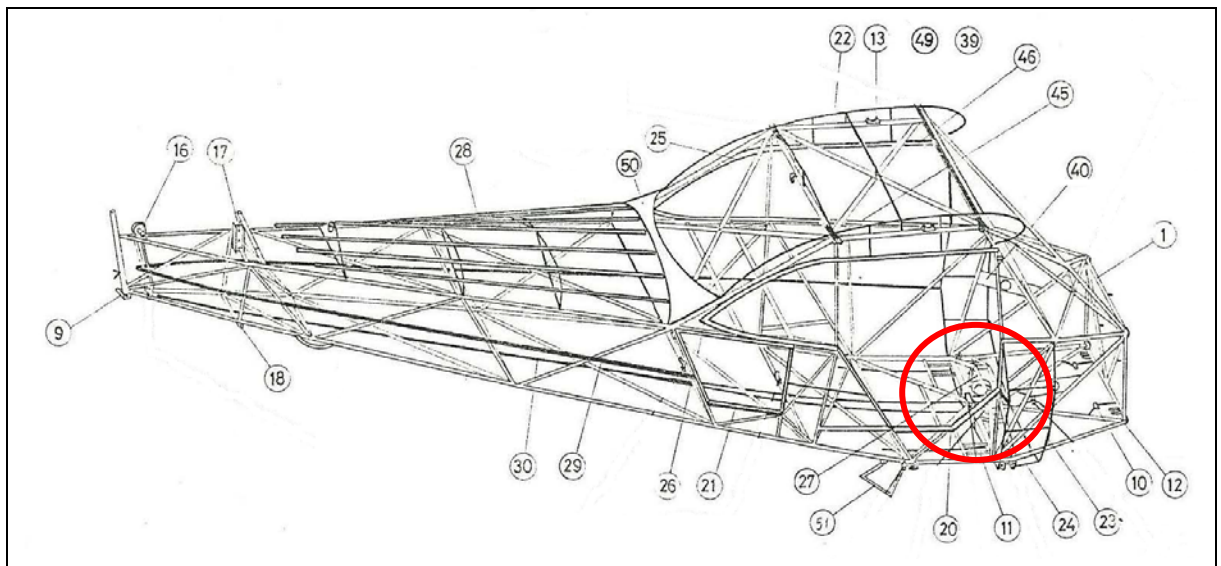
- 2- Para facilitar la ubicación de la parte afectada por el IDS, se agrega un extracto del IPC del Aero Boero 180 donde se indica el sector dónde está instalada
