# ANAC

## ADVERTENCIA 141/DAG

**MOTIVO:** Rotura de guiñoles de la Barra de Torsión del Comando de Flap.

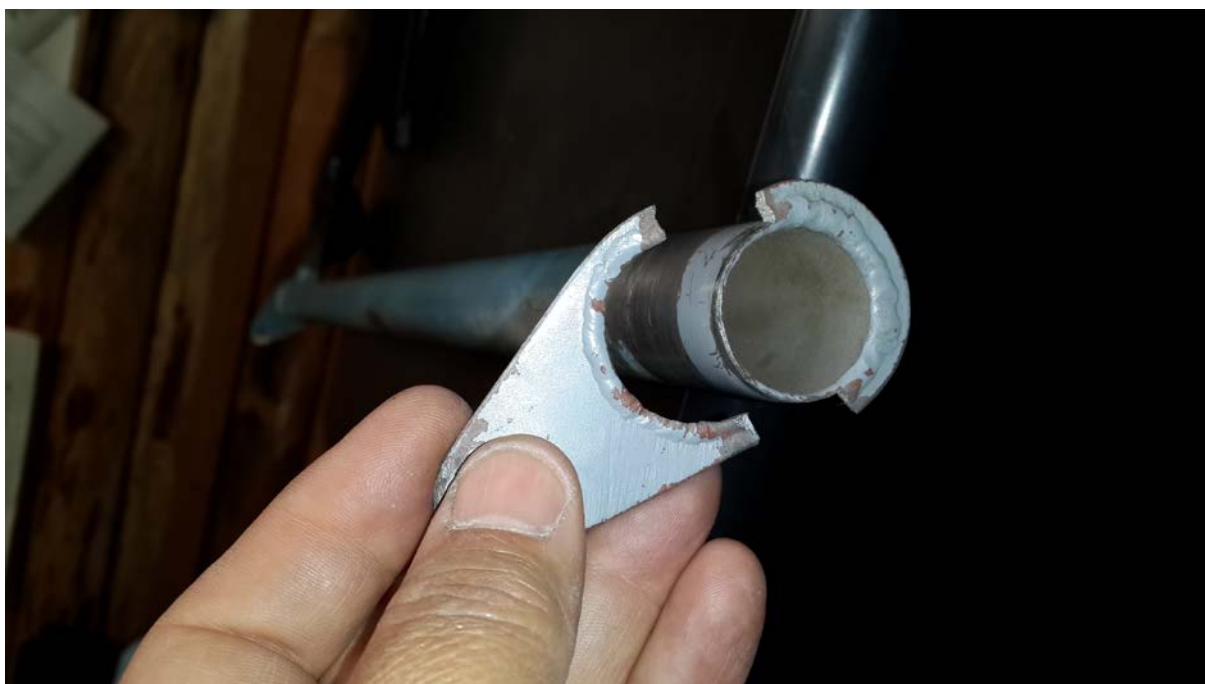
- 1- En octubre del 2013 se recibió un Informe de Dificultades en Servicio (IDS) donde se informó que una aeronave Aero Boero concurrió a un TAR, con uno de los flaps de la aeronave que no replegaba al accionar el comando. Al inspeccionar el sistema de comando del flap, se detectó que uno de las guiñoles donde se fijan las Barras de Accionamiento de Flap estaba roto. En la siguiente fotografía se puede apreciar el estado en que dicho guiñol fue encontrado.

- 1- A los propietarios que cuanto antes concurren a su TAR de confianza para que se inspeccionen estos componentes.
- 2- A los RT de los TAR con alcances a los modelos a los que aplica esta Advertencia, prestar especial atención al estado de los cordón de soldadura que fijan los guiñoles a la barra Conjunto Comando de Flap (Ítem 39 de la Figura 16 del CIP) durante las inspecciones del Apartado E) ALAS, Inciso 6- de la Guía de Inspección.
- 3- A toda aquella persona que detecte alguna novedad, ponerse en contacto con este Departamento para informar del hallazgo, y de corresponder, definir la reparación más conveniente.

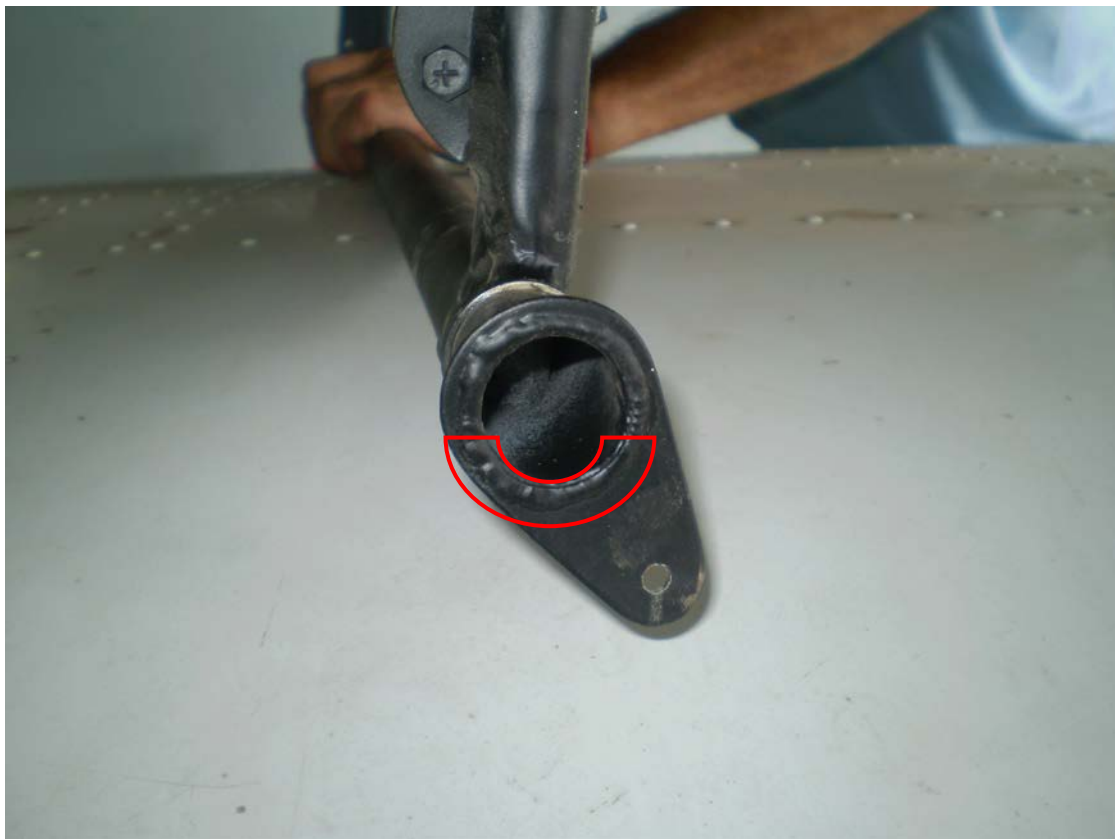
- 2- En otro taller, durante una inspección de una aeronave Aero Boero, un inspector de este Departamento pudo observar que la pieza instalada en esta aeronave también presentaba novedades. En este caso, el guiñol no llegó a romperse, pero presentaba una importante fisura a lo largo del cordón de soldadura que lo fija a la barra de torsión, como así también con una deformación del guiñol propiamente dicho, aparentemente por la acción de la Barra de Accionamiento de Flap, ya que, el guiñol y la barra no trabajan en el mismo plano. En la siguiente fotografía se puede apreciar el estado en que dicho guiñol fue encontrado, remarcándose, ya que no se precia fácilmente en la toma, la fisura existente.

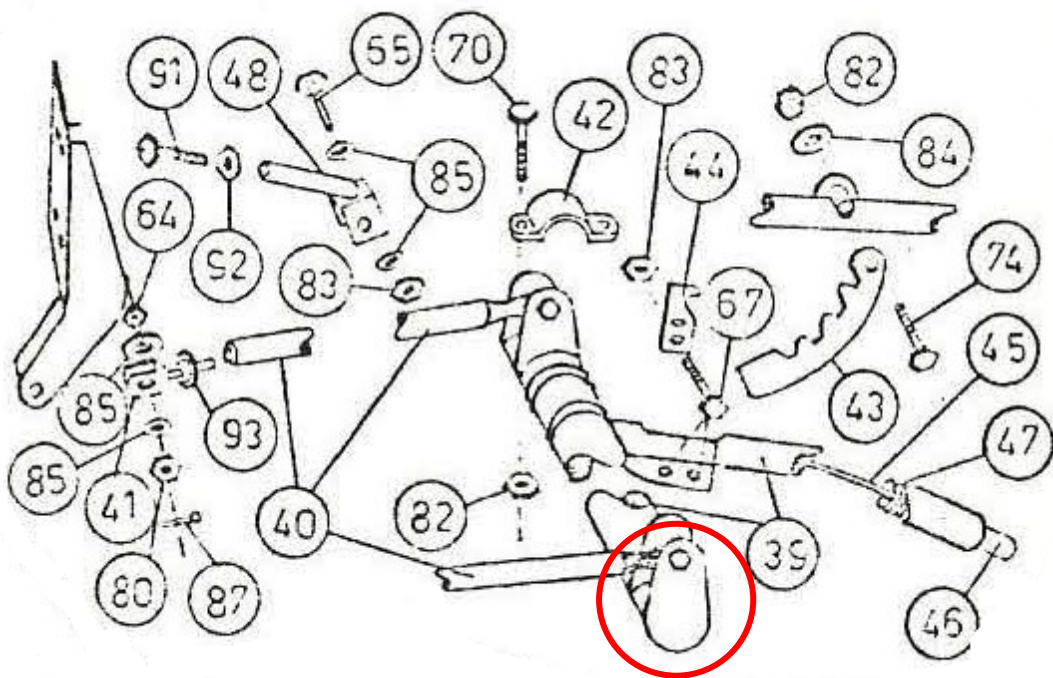
- 3- Consultado el Catálogo Ilustrado de Partes (CIP) de la aeronave, se precia que en la Figura N° 16 "SISTEMA DE COMANDOS", tanto para el modelo 115 como para el modelo 180, se incluye un detalle del sistema de comando del flap. En dicho detalle, se indica como Ítem 39 a la Barra de torsión del Flap, con un detalle a tener presente. En los manuales, la barra indica como instalados DOS (2) guiñoles de cada lado para fijar cada barra de accionamiento de los Flaps (Ítem 40), mientras que en las barras que se ven en las fotografías, las mismas poseen solamente un guiñol de cada lado. A continuación se adjunta una imagen del detalle de la Figura 16 del CIP, enmarcando el componente que da origen a la novedad.
