## ADVERTENCIA 142/DAG

**DIRIGIDO A:** Talleres Aeronáuticos de Reparación, Propietarios y Operadores de aeronaves marca PIPER / CHINCUL, modelos PA-28R-180, -200, -201, -201T y PA-28RT-201, -201T.

**MOTIVO:** Falla en el funcionamiento de la Alarma de Tren en configuración de aterrizaje.

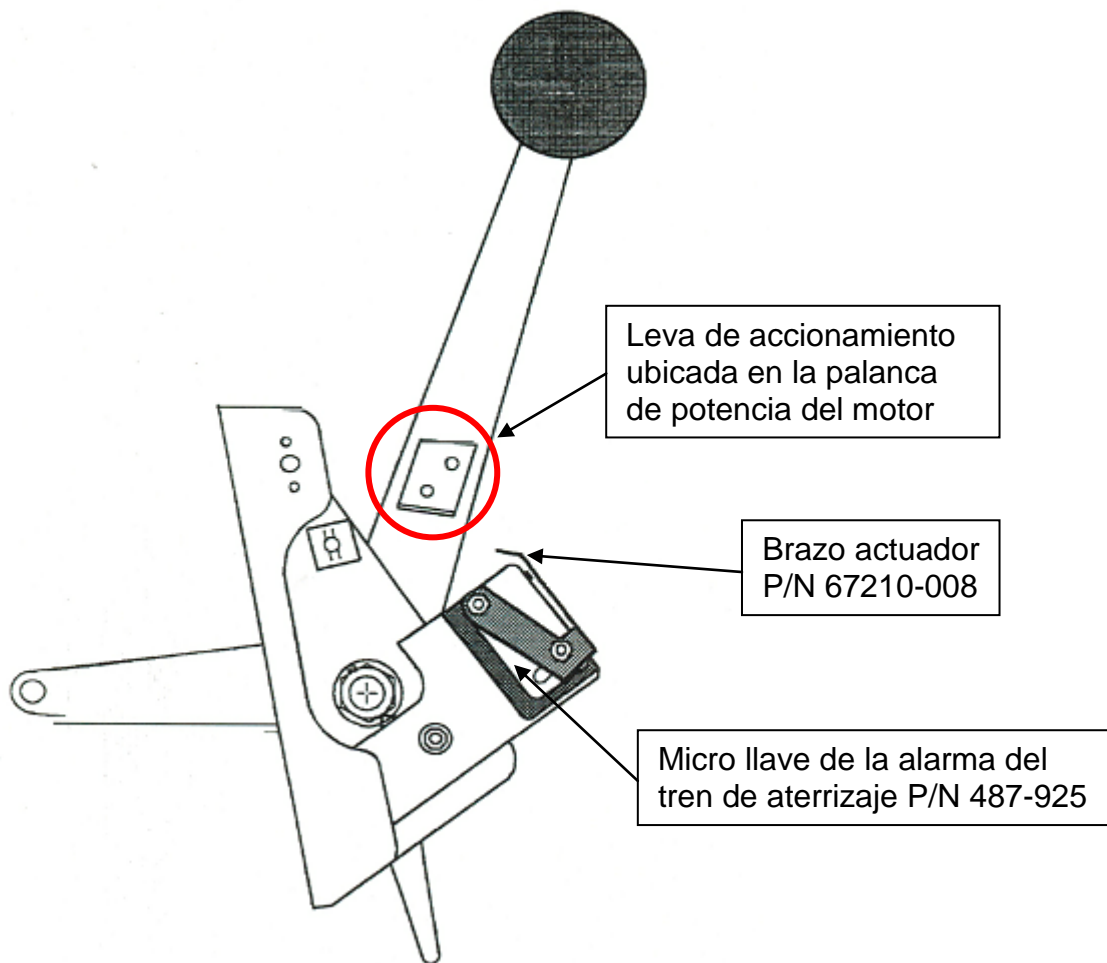
- 2- Al avanzar en la investigación, el personal de la JIAAC detectó falencias en el sistema de activación de la alarma. Las falencias detectadas se circunscribieron a los componentes asociados a la instalación y activación de la micro llave que activa la alarma. Se pudo detectar ...”que la leva de accionamiento ubicada en la palanca de potencia del motor no era original, y un excesivo desgaste en el asiento de la micro llave, producto del roce normal con la leva.”....

- 4- En la figura adjunta que fue extraída del SB 940A, se puede observar un detalle de la instalación de la micro llave y del brazo actuador P/N 67210-008.

- 3- Piper, por su parte emitió un Boletín de Servicio, el N° 940, cuya versión vigente data del 28 de noviembre de 1990 y corresponde a la revisión “A”. Dicho SB requiere inspeccionar la micro llave de la alarma del tren de aterrizaje P/N 487-925 por fisuras o daños de cualquier clase, y en tal caso, cambiar la micro llave. También requiere instalar el P/N 67210-008, que es un pequeño brazo actuador que empujado por la “leva” de la palanca del acelerador es quien acciona la micro llave. El cumplimiento de esta modificación aumenta la durabilidad del sistema de accionamiento de la alarma.

- 1- A los propietarios, que requiera en la próxima inspección por rehabilitación anual, se de cumplimiento al SB 940A.
- 2- A los RT de los TAR con alcances a los modelos a los que aplica esta Advertencia, como primera medida verificar en los registros de mantenimiento, si la aeronave tiene aplicado el SB 940A, y en el caso que no lo esté, por más que la sea correcta la condición operativa de las alarmas requeridas en el Service Manual, modificar la instalación de la micro llave de acuerdo al SB arriba indicado.
