ANAC

ADVERTENCIA 146/DAG

MOTIVO: Fallas de sellado en la junta ubicada entre la Placa de Conversión del Filtro de Aceite (Oil filter converter plate) y el Adaptador P/N 77852

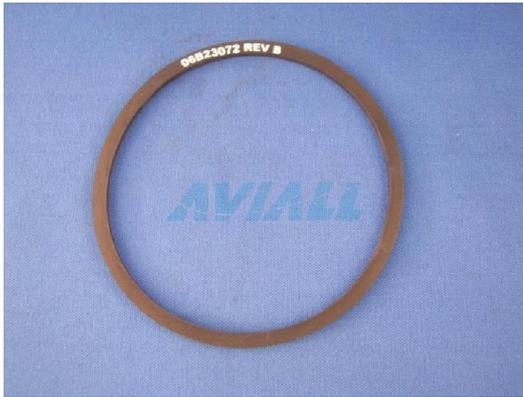
2- A continuación se agregan vistas de la nueva junta P/N 06B23072 en la FOTO N° 1 y del KIT P/N 54E23093 en la FOTO N°2

- 1- La FAA emitió en el 2002 la Directiva de Aeronavegabilidad N° 2002-12-07, por medio de la cual se requiere básicamente lo siguiente:
 - a. Que sea reemplazada la junta de sellado P/N LW-13388 (que se instala entre el oil filter converter plate y el Adaptador P/N 77852) por otra P/N 06B23072, o

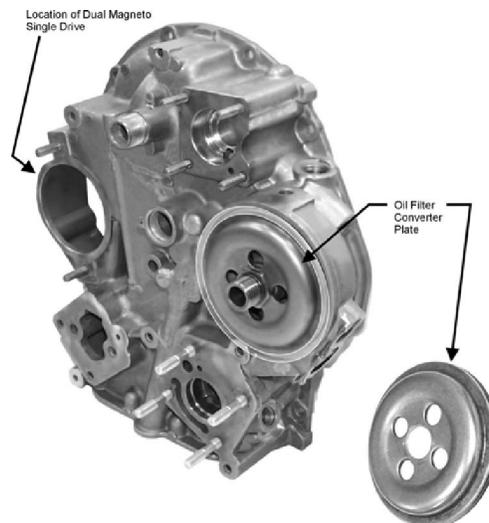
FOTO N°3

3- La instalación del oil filter converter plate puede apreciarse en la FOTO N°3, dónde se lo observa instalado mediante un NIPLE. Este último, también puede verse, no instalado, en la FOTO N°2.

4- La instalación de este NIPLE se realiza de acuerdo a lo establecido en la SI N°1453, documento que requiere que luego de instalar el filter converter plate, se instale el NIPLE con un valor de torque entre 50 y 60 libras-pie.

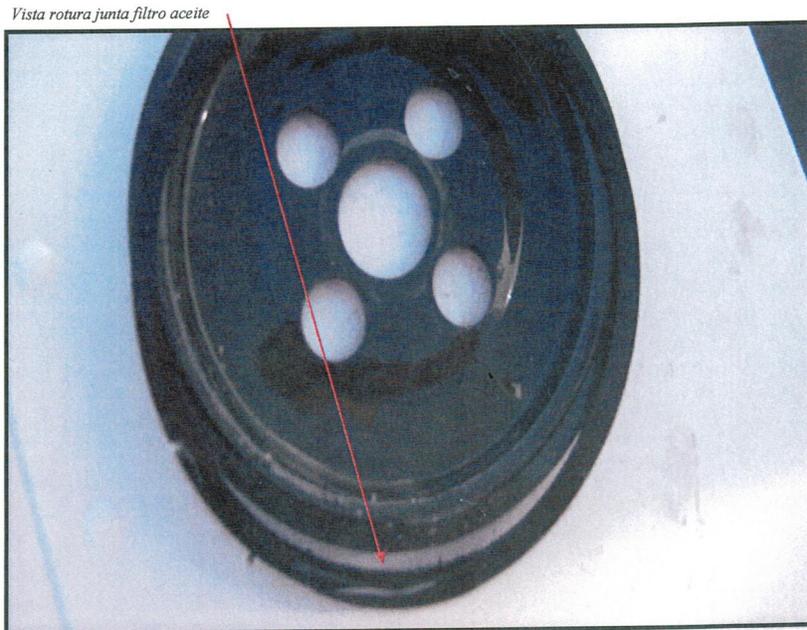
FOTO N° 4

En diciembre de 2013, una aeronave equipada con un motor Lycoming TIO-540-K1G5D debió realizar un aterrizaje de emergencia como consecuencia de una falla en el motor. Luego del aterrizaje se comprobó que la falla fue consecuencia de una importante fuga de aceite a través de la base del filtro de aceite.

- 7- Cuando el personal de la JIAAC, una vez ocurrido el accidente, procedió a remover el filtro instalado en el motor, el filtro arrastró al NIPLE de fijación del filter converter plate mientras que la junta quedó pegada en el cárter del motor.
- 8- Una vez removida la junta del cárter del motor, se detectó que la misma estaba deteriorada, tal como se la puede observar en la FOTO N°4.

- 1- Verificar en los registros de Mantenimiento que la Directiva de Aeronavegabilidad 2002-12-07 esté cumplida, no debiendo figurar dicha AD como de cumplimiento recurrente.
- 2- Verificar físicamente su cumplimiento para lo cual, una vez removido el filtro de aceite, buscar si el filter converter plate está marcado con las siglas 543 ó 54E23092 de acuerdo a lo indicado en la SI N°1453, de ser así, la AD está cumplida.
- 3- Cada vez que por cualquier razón el filter converter plate sea removido, cambiar la junta instalada, para lo cual:
 - a. Instalar solamente juntas P/N 06B23072.
 - b. Pegarla de acuerdo al proceso indicado en la SI N°1453.
- 4- Montar cuidadosamente el filter converter plate aplicándole un torque de entre 50 y 60 libras-pie.
