## ADVERTENCIA 147/DAG

**DIRIGIDO A:** Talleres Aeronáuticos de Reparación que realicen tareas de mantenimiento sobre aeronaves marca Piper / Chincul modelos PA-34-200, 200T y 220T

**MOTIVO:** Instalación incorrecta del bulón de montaje del Conjunto Centrador del Tren de Nariz (CCTN), P/N 96522

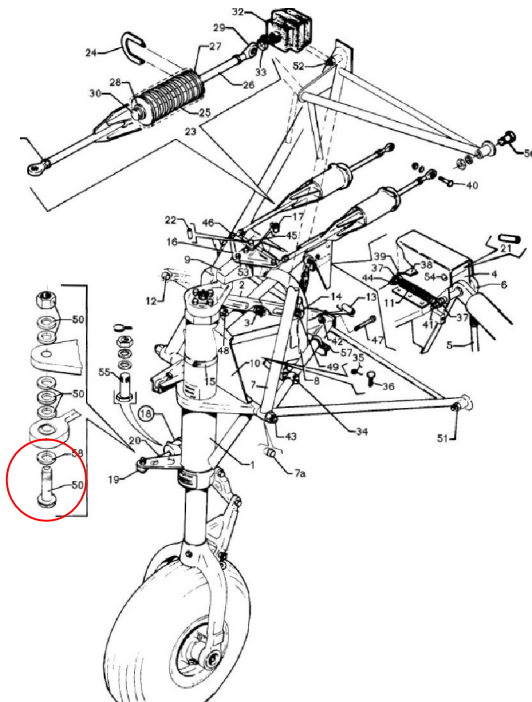
**FIGURA 1**

Durante tareas de auditoría a un TAR, este informó a personal de Inspección de este Departamento un caso de instalación incorrecta (con la cabeza hacia arriba) del bulón de montaje del Conjunto Centrador del Tren de Nariz en una aeronave, lo que provocó que el tren de nariz se trabara en la posición Tren Arriba, y se complicara la extensión del tren de aterrizaje.

En la Figura 1 se muestra el bulón de instalación del CCTN, ítem 50.

Este bulón, según el CIP es un AN24-20A de cabeza hexagonal, utilizándose para el montaje además, 5 arandelas planas AN960-416 y una arandela Piper P/N 62833-123 más una tuerca MS20364-428C

Es de destacar, que tal como se puede ver en las figuras de los CIP, los bulones van colocados con la cabeza hacia abajo, contrariamente a la práctica estándar.

- 1- Sustituir los bulones AN24-20A indicados en los CIP, por bulones clevis PIPER P/N 400-910.
- 2- Incorporar una placa PIPER P/N 582-943 de acuerdo al párrafo 6(c) del Piper Service Bulletin N° 893, la cual debe estar colocada en la parte inferior del GEAR ASSY como se puede apreciar en la FIGURA N°2, y cuyo texto es el siguiente:

- 1- Verificar en los registros de Mantenimiento que la Directiva de Aeronavegabilidad 92-13-05 figure como APLICADA.
- 2- Verificar que el bulón instalado es un CLEVIS
- 3- Verificar que esté instalado cabeza hacia abajo.
- 4- Verificar la instalación y el estado de la placa requerida por la AD indicada en 1.

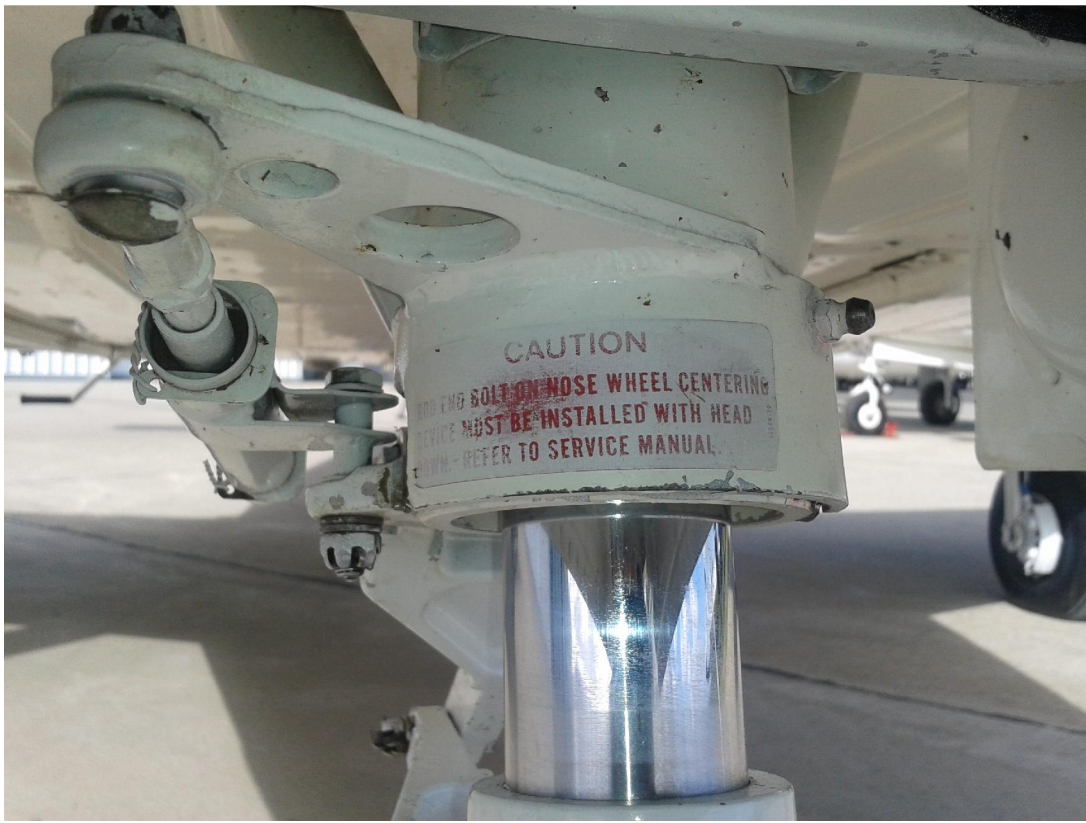
**FIGURA N°2**

**CAUTION**  
**ROD END BOLT ON NOSE WHEEL CENTERING**  
**DEVICE MUST BE INSTALLED WITH HEAD**  
**DOWN – REFER TO SERVICE MANUAL**

Asimismo, es importante destacar que en la aeronave en la que el TAR detectó la instalación incorrecta del bulón, si bien el bulón instalado era el que correspondía, es decir, un clevis, la PLACA mostrada en la Figura N°2, que es parte del cumplimiento de la AD 92-13-05, no estaba instalada. La presencia de dicha placa podría haber alertado al mecánico que instaló el clevis cabeza arriba, el error que estaba cometiendo.
