## ADVERTENCIA 148/DAG

**DIRIGIDO A:** Propietarios de aeronaves con motores de arranque Delco-Remy P/N 50309 y Talleres Aeronáuticos de Reparación que realicen tareas de mantenimiento sobre éstos.

**MOTIVO:** Falla del eje del motor eléctrico de arranque.

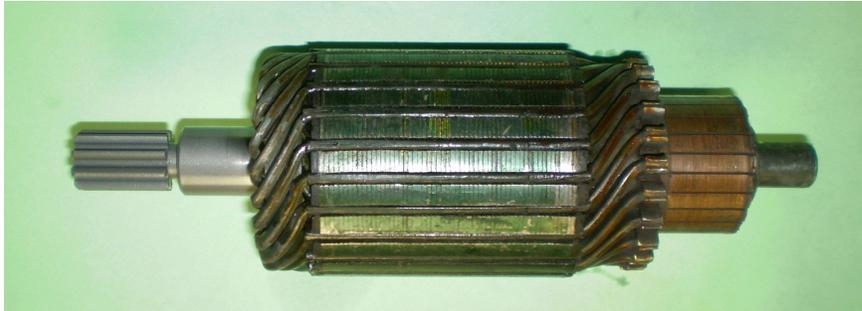
**FIGURA 2**

- 4- Un TAR puso a nuestra disposición un motor de arranque Delco-Remy P/N 50309, y una vez desarmado, se tuvo acceso al rotor, del cual se muestra una foto en la FIGURA 2. En ella se puede observar una importante reducción de sección en la transición piñón - resto del eje (en el extremo izquierdo de la foto), lo que provoca en esa sección del eje, un aumento importante de las tensiones debidas a la torsión.

- 7- Del análisis realizado por este departamento, y de la experiencia compartida por los TAR consultados, se concluyó que no es frecuente este tipo de rotura en un motor de arranque, ya que este es un elemento de operación intermitente. No obstante lo cual y debido al diseño del mismo, podrían existir esfuerzos críticos durante el arranque cuando tengan lugar contra-explusiones, y éstos esfuerzos verse incrementados a causa de la disposición del engranaje reductor, dando lugar a posibles fallas como la descrita.

En base a lo arriba indicado se recomienda que en cada oportunidad en la que se desmonte el motor de la aeronave, realizar una inspección por ensayos no destructivos, al menos con la técnica de líquidos penetrantes, en la zona en la que eje presenta la reducción, sección próxima al piñón, en búsqueda de indicaciones.

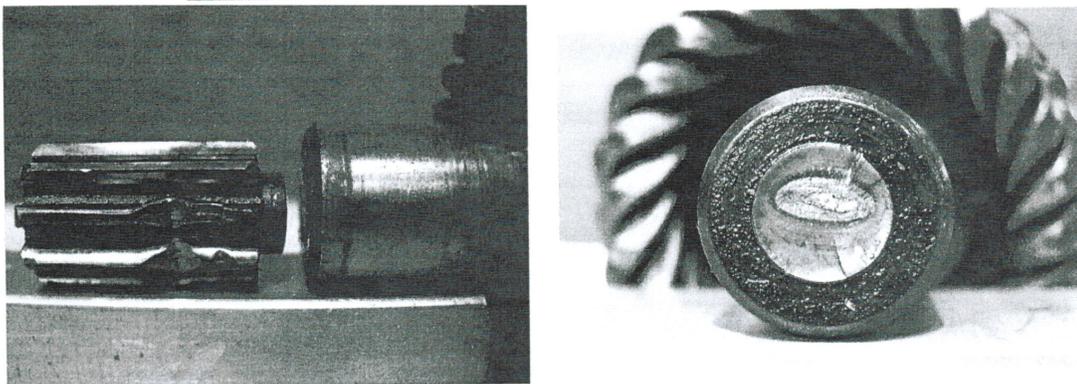
**FIGURA 3**

- 5- El informe técnico N°GE 023/11 realizado por el laboratorio de FADEA al respecto, dice: *“Las superficies especulares de fractura encontradas en el eje de arranque de motor son típicas de un mecanismo de fatiga, con baja carga y elevada cantidad de ciclos”*.
- 6- Las imágenes que se observan en la FIGURA 3 dan muestra del estado del piñón separado de su eje, y de la superficie de fractura tal como se describió en el párrafo anterior.
