ADVERTENCIA 150/DAG

DIRIGIDO A: Propietarios y operadores de aeronaves marca Piper / Chincul modelo PA-38-112

MOTIVO: Fisuras en bancada de motor.

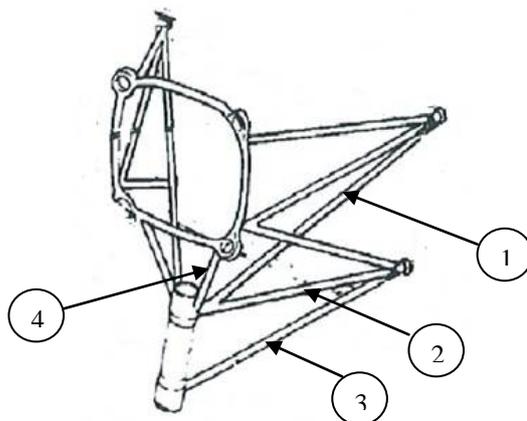
Estos caños son los que fijan el housing del tren de aterrizaje de nariz como se muestra en la FIGURA 1

DIMENSIONES DE LOS CAÑOS INDICADOS

CAÑO N°1: 3/4" x 0.035"

CAÑO N°2: 5/8" x 0.035"

CAÑO N°3: 3/4" x 0.058"

CAÑO N°4: 5/8" x 0.049"

- 1- Asegurarse que la bancada corresponda al P/N 77651-02, teniendo en cuenta para ello que los tubos N° 3 derecho e izquierdo, deben tener las dimensiones indicadas en la FIGURA 1
- 2- Verificar si las dimensiones de los restantes caños coinciden con las dimensiones indicadas en la FIGURA 1.
- 3- Ponerse en contacto con el Departamento de Aviación General para acordar un esquema de reparación de la bancada.

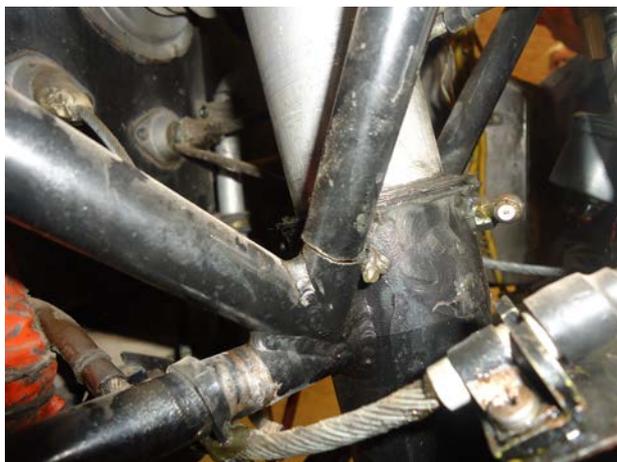
FIGURA 2

En uno de los informes, se declara que los caños cortados eran el N° 4 y el N° 1, ambos del lado izquierdo. El estado en que fueron encontrados se pueden observar en las FIGURAS 2 y 3

Como resultado de la investigación no pudo ser determinada cuál o cuáles fueron las causas que provocaron las roturas de estos caños, pero dado que estas aeronaves están afectadas a escuelas de vuelo, se considera altamente probable que ellas hayan sido ocasionadas por aterrizajes bruscos de alumnos o pilotos con poca experiencia.

En base a lo arriba indicado, se recomienda que en cada inspección anual se realice una inspección visual detallada con lupa de 10X a los caños de la bancada de motor, especialmente a los que fijan el housing del tren de aterrizaje a la bancada de motor. En caso de tener dudas con alguna indicación, realizar un END.

Si como resultado de la inspección se detectan fisuras o roturas, proceder como se indica a continuación:

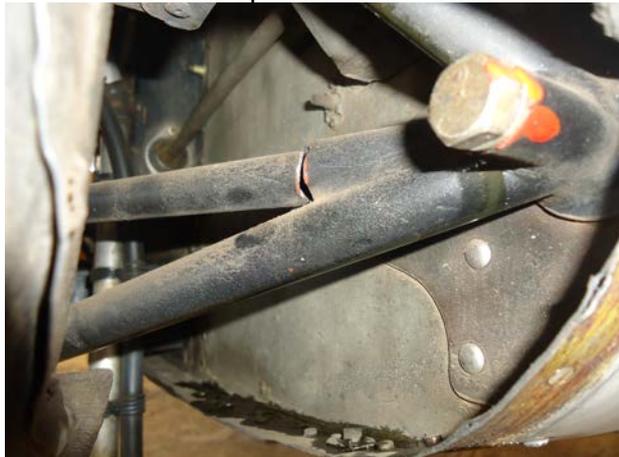
En otro informe, se declara que el caño cortado era el N° 2 del lado derecho. El estado en que fue encontrado se pueden observar en la FIGURA 4
