ADVERTENCIA 153/DAG

MOTIVO: Instalación de bujes metálicos en los cojinetes del Trim Tab del Rudder.

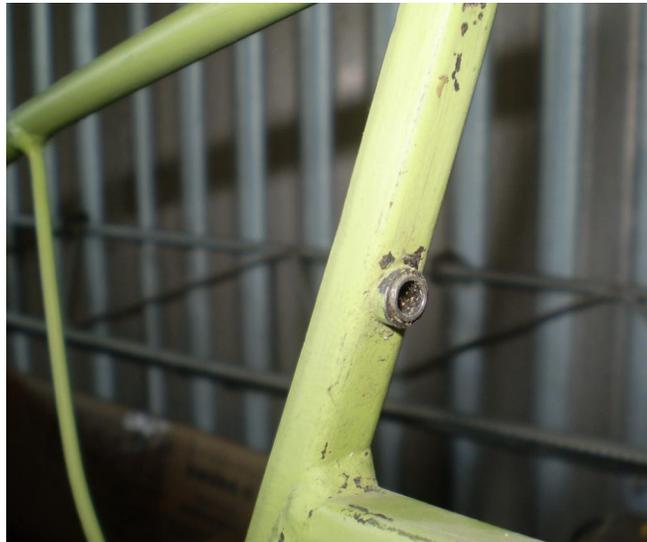
- 3- Durante una inspección realizada por personal del DAG a una aeronave a la que por su S/N no le aplicaba la FAA AD 68-07-08, se observó en el Rudder que ambos cojinetes no cumplían el diseño establecido por dicha directiva, ya que como se ve en la foto adjunta, el cojinete superior tenía instalado un buje metálico mientras que el inferior carecía del correspondiente buje.

En base a lo arriba indicado, se recomienda que en la próxima Inspección de la aeronave, se requiera la verificación del tipo de bujes instalados en los cojinetes del Trim Tab del rudder, y en el caso que dichos componentes no estén de acuerdo a lo indicado en la Maule Aircraft Corporation Service Letter Number 14, se requiera el cumplimiento de la FAA AD 68-07-08, cualquiera sea el S/N de la aeronave.
