ANAC

ADVERTENCIA 155/DAG

DIRIGIDO A: Talleres Aeronáuticos de Reparación que realicen tareas de mantenimiento sobre aeronaves Piper / Chincul PA-38-112.

MOTIVO: Posibilidad de interpretar en forma errónea parte de las instrucciones de cumplimiento de la AD 79-08-02.

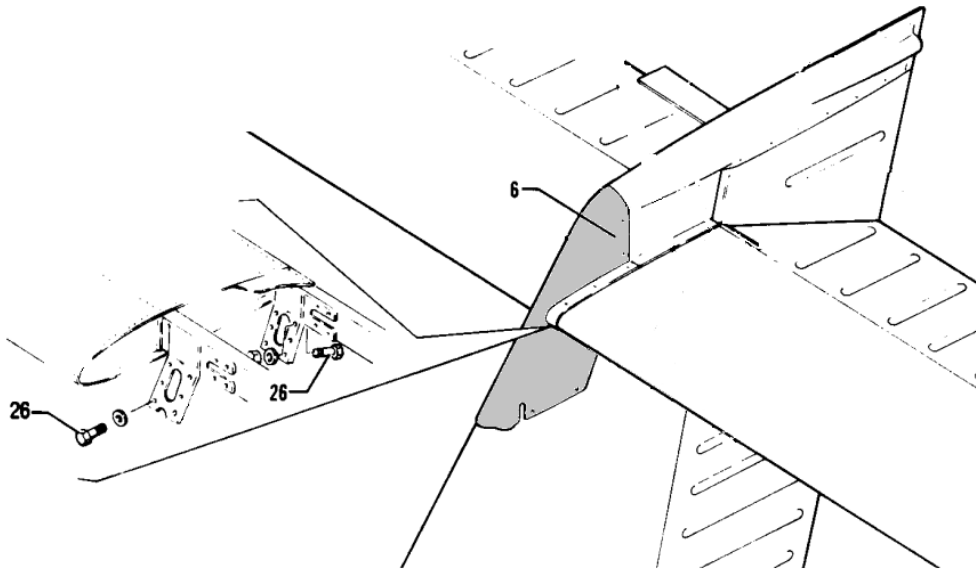
Figura 1 – Tail Surfaces Installation (dorsal fin forward fairing)

- a. ***“Remove the dorsal fin forward fairing P/N 77606-03:*** Esta parte no es confusa, requiere remover el carenado resaltado en la Figura 1 a fin de tener acceso a la parte a inspeccionar.

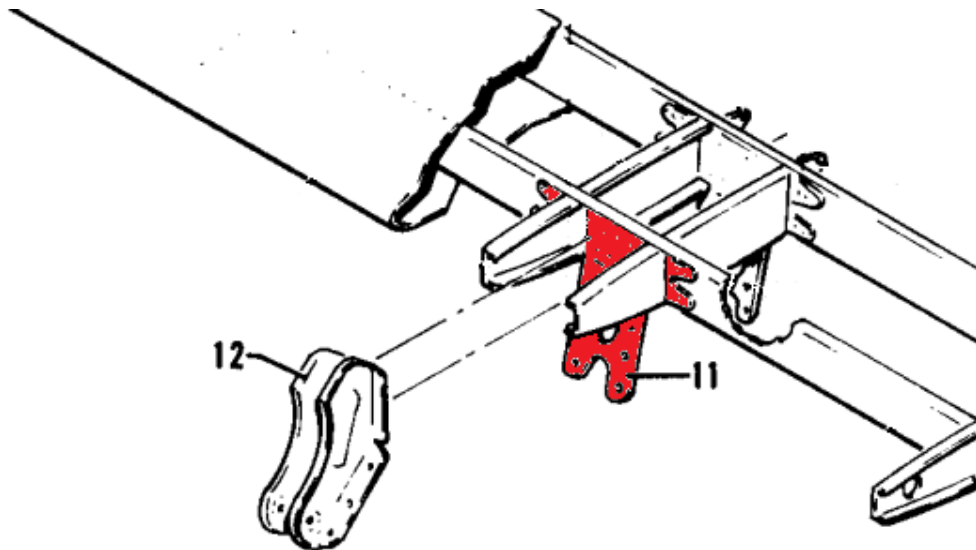
Figura 2 - Elevator and Stabilizer Assemblies (Stabilizer attachment Fitting P/N 77615-07)

- b. ***“Inspect the edges of the stabilizer pulley bracket mounting fitting P/N 77615-07 at the bend radius for cracks using a dye penetrant inspection method”***. Esta es la parte confusa. Requiere que utilizando Tintas Penetrantes, se inspeccionen los bordes izquierdo y derecho de la línea de plegado del herraje P/N 77615-07 (sobre el que están montados los BRACKET Elevator pulley, P/N 77843-02, -03 ítems 12 de la figura 14 del IPC). La parte afectada y los puntos de inspección se encuentran indicados en la Figura 2 y 3 respectivamente.
- c. En la figura 4 puede verse una fotografía del empenaje con el P/N 77843-02/-03 instalados como deben ir sobre el P/N 77615-07, sobre el cual se indican los puntos a inspeccionar.

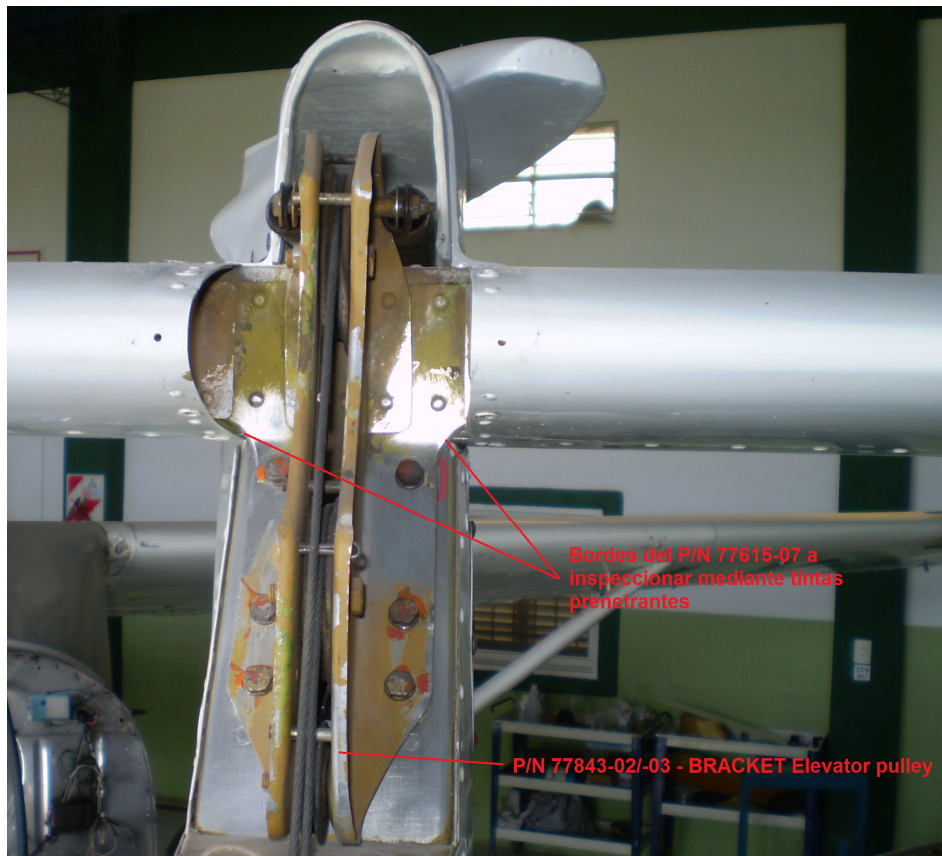
Figura 4 - Fotografía del empenaje (P/N 77843-02/-03 y P/N 77615-07)

- 1- En varias inspecciones realizadas por personal del DAG se detectaron errores en la interpretación del inciso a)1. de la mencionada AD, inspeccionando las piezas P/N 77843-02/ -03 (BRACKET Elevator pulley), ítem 12 de la Figura 14 del IPC, en lugar de la pieza P/N 77615-07 (FITTING Stabilizer attachment) ítem 11 de la misma figura.
