ADVERTENCIA 156/DAG

DIRIGIDO A: Talleres Aeronáuticos de Reparación que realicen tareas de mantenimiento sobre aeronaves fabricadas por PIPER / LAVIA S.A., modelo PA-25, y propietarios u operadores de las mismas.

MOTIVO: Fisuras en toma superior de bancada (“BRACKET ENGINE MOUNT”).

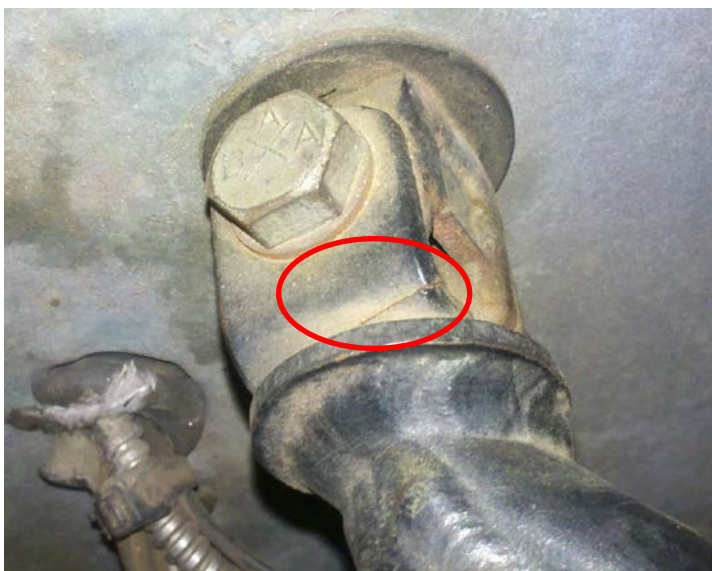
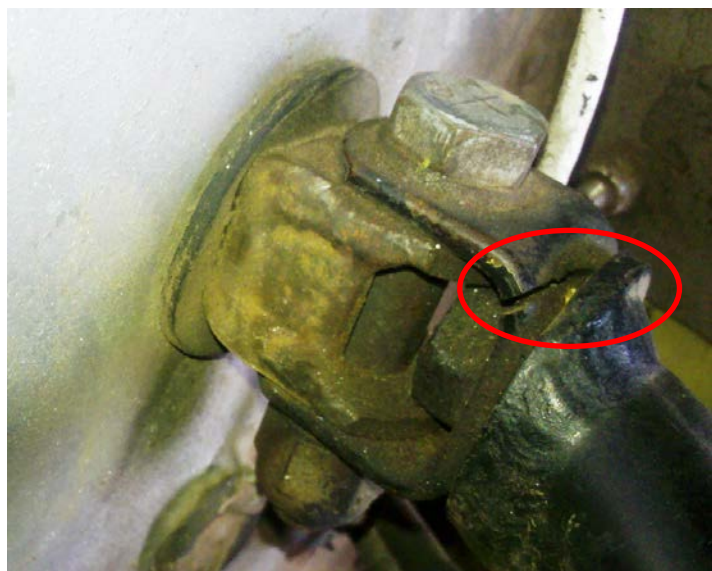
El 12 de septiembre de 2014 esta Dirección de Aeronavegabilidad ha recibido un Informe de Dificultad en Servicio (IDS) enviada por un TAR informando que durante una inspección programada a una aeronave LAVIA S.A. PA-25, se encontraron fisuras en los dos herrajes tipo “U” de las tomas superiores de bancada P/N 61294-00 (“BRACKET – ENGINE MOUNT”), según se denota en las siguientes fotografías:

1. Previo al próximo vuelo, inspeccionar visualmente (y de ser posible con ayuda óptica) los herrajes "U" de fijación de las bancadas de motor de los PA-25 por presencia de fisuras como las vistas en las Fotografías 1 y 2.

2. En la próxima Inspección Anual y/o de 100 horas, realizar las siguientes tareas de mantenimiento:
 - a. Desmontar los 4 herrajes P/N 61294-00 (los cuales podrán ser desmontados de a uno para no necesitar remover la bancada con el motor completa).

- b. Despintar los herrajes removidos.
 - c. Realizar una inspección visual detallada de los herrajes con ayuda óptica en busca de fisuras. De encontrar alguna novedad, reemplazarlos por partes nuevas o en servicio.

- d. De no encontrar fisuras durante la inspección visual detallada, inspeccionar dichos herrajes mediante la técnica de Partículas Magnetizables. De encontrar alguna novedad, reemplazarlos por partes nuevas o en servicio.

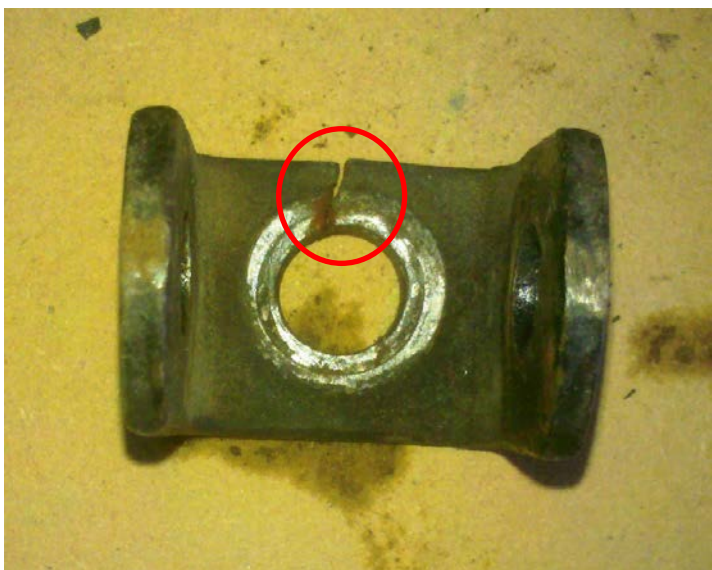
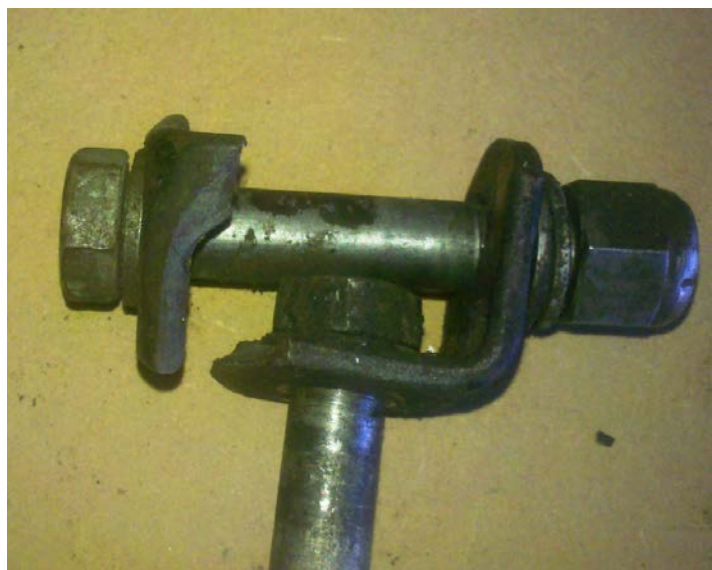
El redactor del IDS informó que no sólo se detectaron las fisuras remarcadas en las fotografías anteriores, sino que en uno de los herrajes (una vez desmontada la bancada) se pudo observar otra fisura en la superficie de fijación (mediante un bulón) con la estructura de la aeronave. Asimismo, se observó que la toma superior izquierda no se encontraba fisurada, sino directamente cortada

(probablemente producto del avance de la fisura inicial). Lo enunciado se puede visualizar en las fotografías que se encuentran a continuación:

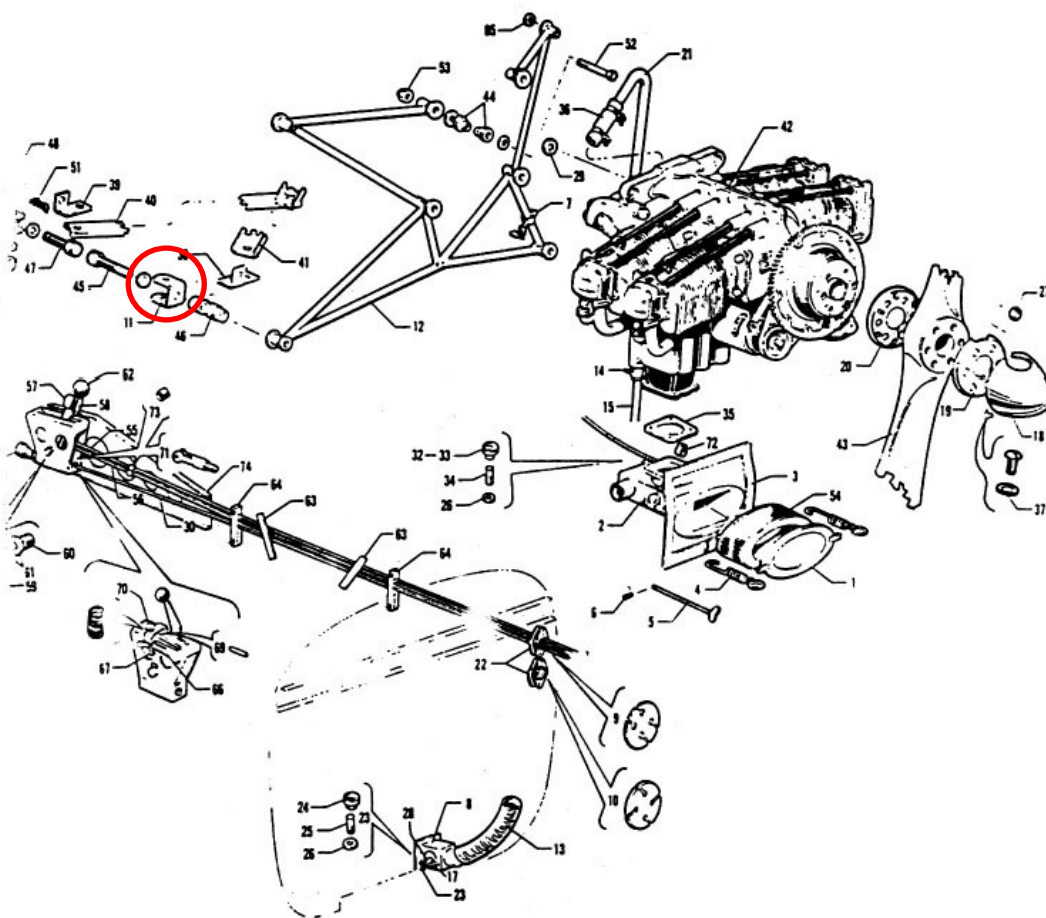
Figure 19. Power Plant Installation
(PA-25-150 Only)

1. Dicha pieza puede identificarse en el Catálogo de Partes revisión julio 2001 publicado por la empresa LAVIA S.A., como el Ítem 11 de la figura 19:
