ANAC

ADVERTENCIA 158/DAG R1

DIRIGIDO A: Talleres Aeronáuticos de Reparación, Propietarios y Operadores de aeronaves marca PIPER PA-11 y PA-18

MOTIVO: Rotura del punto de articulación del Conjunto Porta Sandow.

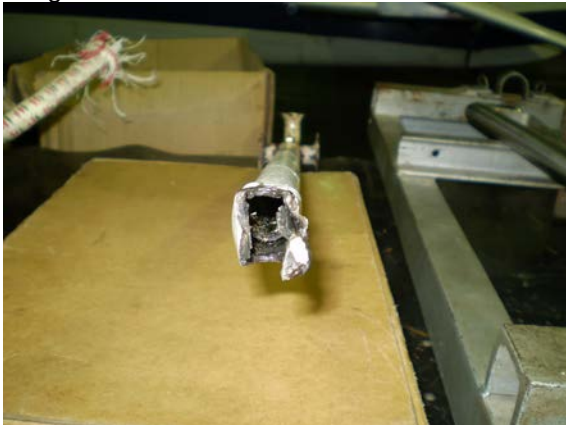
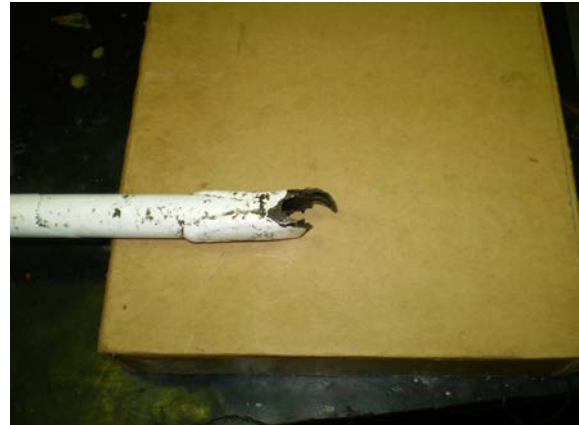
- 1- Antes de continuar con el desarrollo de esta Advertencia, es oportuno aclarar que el Conjunto Porta Sandow P/N 10536-00 está conformado por dos partes, el Montante Largo P/N 10537-00, que articula con el conjunto Tren de Aterrizaje (articulación inferior) y el Montante Corto P/N 31392-00, que articula con el Conjunto "V" Central (articulación superior)
- 2- El 28 de marzo del 2014 se accidentó una aeronave PIPER PA-11 por la rotura del extremo de articulación del Montante Largo P/N 10537-00. El daño se puede observar en las siguientes fotografías.

- 5- Como se puede apreciar en las fotografías anteriores, ambas articulaciones, si bien pertenecen a P/N diferentes, el 10537-00 y el 31392-00, fallaron en forma muy parecida.
- 6- El diseño de los extremos de articulación de ambos Montantes son similares, constando de un buje montado en el extremo del montante, abrazado por dos extensiones de la parte final del montante y por un refuerzo que rodea al buje, soldado sobre el montante. El siguiente croquis describe el detalle de los extremos.

- a. Desmontar los Conjuntos Porta Sandow derecho e izquierdo.
 - b. Remover los Sandows, y desarmar el conjunto, separando ambos montantes, el Largo y el Corto.

- ii. las dimensiones de los REFUERZOS.
 - iii. las dimensiones de los TUBOS.
 - iv. la longitud y la ubicación de la CORREDERA del Montante Corto.
 - f. Realizar una inspección por END (Partículas Magnetizables) en los extremos de los Montantes Largo y Corto, en búsqueda de fisuras tanto en la superficie exterior del REFUERZO como en el interior del BUJE. Analizar las soldaduras, y en el caso de resultar de dudosa calidad, reparar con un soldador calificado o cambiar el componente

- g. En el caso de hallar alguna fisura, con los datos indicados en el párrafo ANTECEDENTES 8 y un soldador, cambiar las partes con defectos
- 3- A toda aquella persona que detecte alguna novedad, ponerse en contacto con este Departamento para informar el hallazgo.

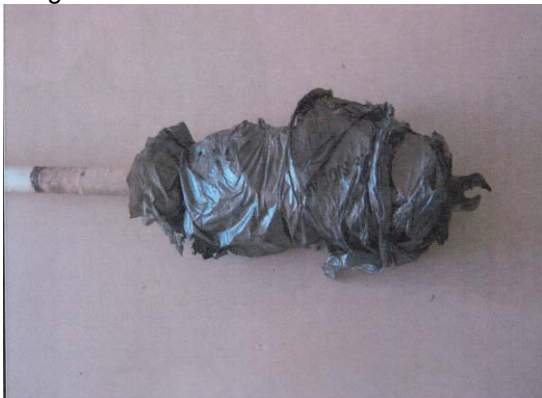
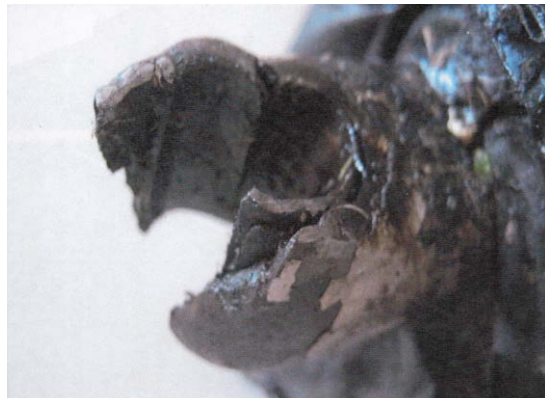
- 3- El 16 de agosto de 2014 se accidentó otra aeronave también por la rotura en este caso del extremo de articulación del Montante Corto P/N 31392-00. El daño se puede observar en las siguientes fotografías.

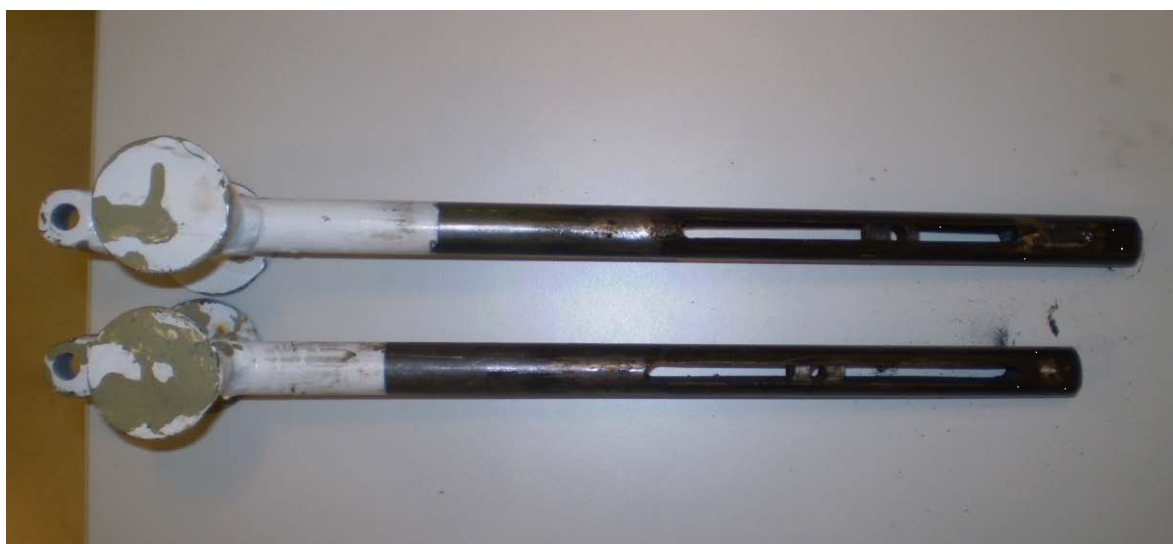
- 7- En otra inspección, se encontró también en el juego del Porta Sandow instalados en una aeronave, que los montantes cortos eran distintos, tanto en la longitud de los montantes, como en las dimensiones de las correderas, como se puede apreciar en la siguiente fotografía:
