ANAC

ADVERTENCIA 161/DAG

Propietarios y operadores de aeronaves Cessna, modelos de las series 310, 320, 335, 340, 401, 402, 411, 414, 421, 425, entre otros posibles afectados.

Retracción involuntaria del tren de aterrizaje, por posible fallas en la cadena cinemática y/o daños estructurales en componentes del conjunto del tren principal de aterrizaje.

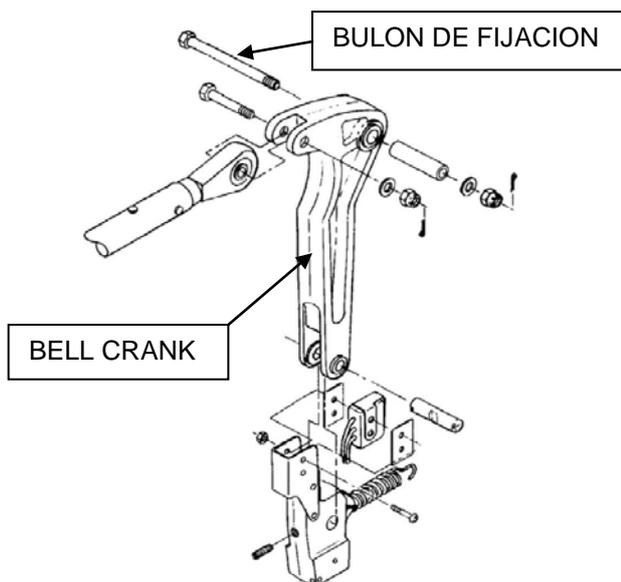
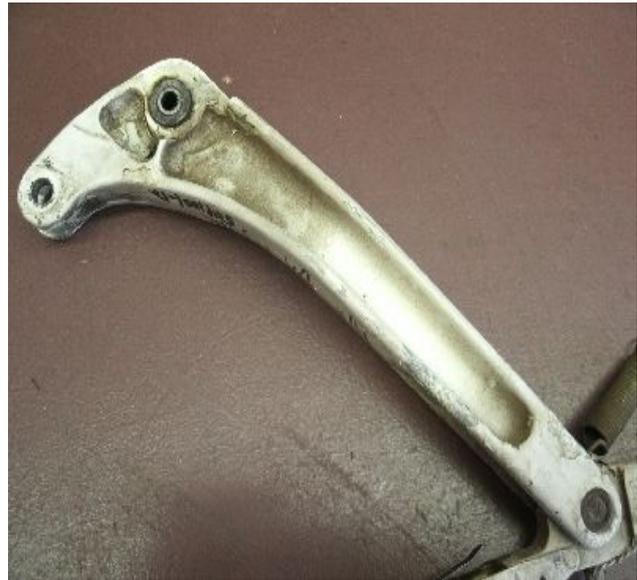
Finalizada la investigación, la Junta concluyó en que la causa más probable del accidente fue el repliegue del tren de aterrizaje principal derecho, debido a la rotura de una de las orejas de la palanca acodada que comanda el sistema geométrico de "traba abajo" y la combinación de los siguientes factores:

En el país y a nivel mundial, hay un número importante de antecedentes de retracciones involuntarias de trenes de aterrizaje principal en la familia de los Cessna serie 300 y 400, siendo un factor presente en la mayoría de los casos, las roturas de las PALANCAS ACODADAS (BELL CRANK) y de sus bulones de fijación. En la mayoría de los informes producidos por la Junta de Investigación, se concluye como causa, la probable falla de la regulación de la traba de tren abajo y un posible exceso de juegos en el mecanismo de accionamiento del tren.

En las imágenes siguientes se pueden observar la palanca acodada (BELL CRANK), cuyo números de parte puede ser, según el modelo de aeronave, el P/N 541001-1; -2; -5; -6; -9; -10; -11 y -12, y su BULON DE FIJACION.

- 1- Se de estricto cumplimiento del procedimiento de inspección del reglaje del tren de aterrizaje contenido en el Manual de Servicio, y particularmente:
 - a. Respetar los valores límites permitidos,
 - b. Se preste especial atención al determinar el juego que presentan las partes móviles del mecanismo de extensión / retracción del tren de aterrizaje, no debiendo existir juego apreciable alguno.
 - c. Adicionalmente, realizar una inspección detallada de las orejas del Bell Crank, por grietas y deformaciones.
- 2- Se inspeccione visualmente el Main Landing Gear Bell Crank Pivot Bolt, por presencia de daños por esfuerzos de corte.
