ADVERTENCIA 165/DAG

DIRIGIDO A: Operadores de aeronaves marca CESSNA, modelos 150 / A150 (Aerobat) y 152 / A152 (Aerobat) de acuerdo a la información siguiente:

MOTIVO: Fisuras detectadas en el soporte de fijación del estabilizador vertical. Stabilizer Attachment Bracket P/N 0431009-1, -2 o -3.

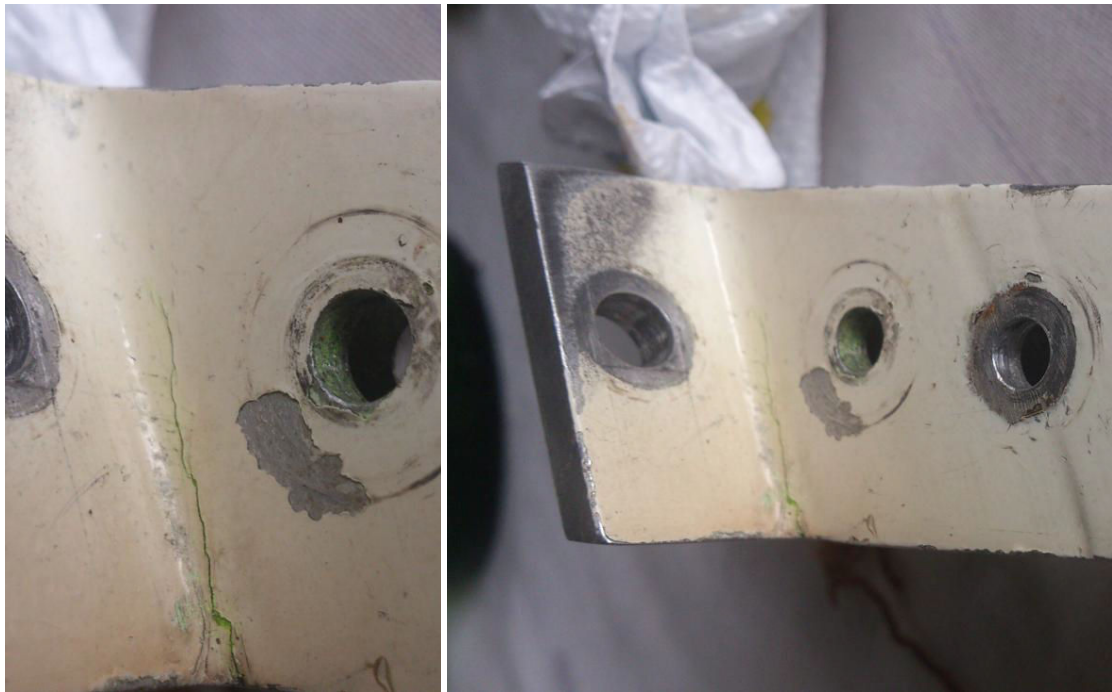
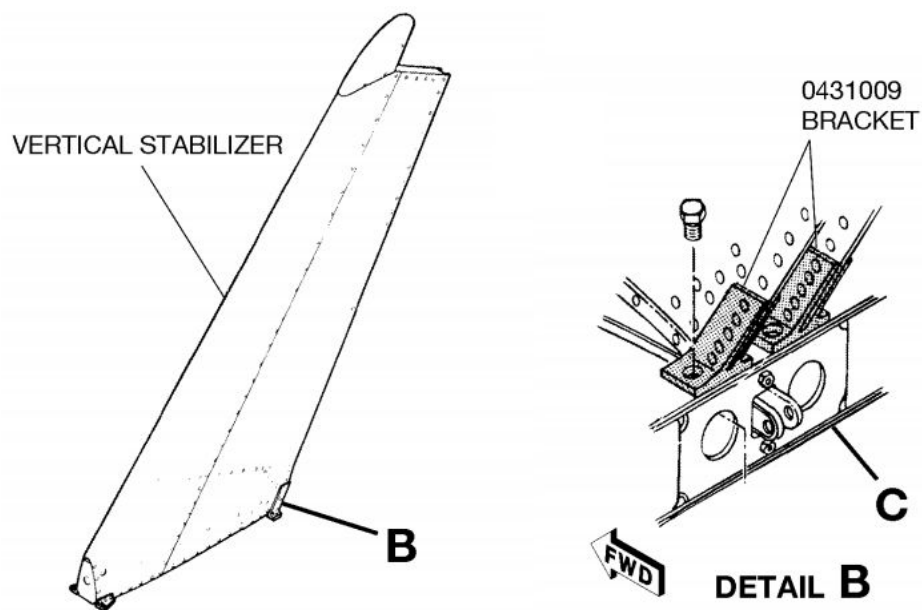
- 3- Posteriormente, en noviembre de 2014, el DAG recibió un Informe de Dificultades en Servicio confeccionado por un TAR informando que durante la Inspección Estructural Suplementaria SID 55-11-02 en una aeronave Cessna 152, al inspeccionar la parte denominada "Vertical Stabilizer Attachment Bracket" en forma visual, tal y como lo requiere el punto 4.A del documento SID, no fue posible encontrar daño alguno, pero al hacerlo mediante el método de Corrientes Parasitas aparecieron indicaciones de grietas en el radio de empalme que une la sección vertical con la horizontal de la pieza. Se adjuntan fotografías de la parte. La fisura se hace visible una vez removida de la estructura, hasta ese momento, solo se detecta con ayuda del END.

- 4- Asimismo, en el mismo mes se recibió otro Informe de Dificultades en Servicio en el que se describe un caso similar en una aeronave Cessna 150, en la cual pudo detectarse la grieta en dicha parte luego de realizar END empleando la técnica de C.P.

5- En las figuras adjuntas puede verse el tamaño y ubicación del daño detectado. Se requiere despreciar los vestigios visibles de líquido penetrante fluorescente, siendo el único fin de las fotografías mostrar la ubicación y magnitud del daño y no influir en la elección de la técnica del END a ser empleada.

- 1- En base a lo arriba indicado, se recomienda que toda aquella aeronave que tenga instalada el P/N 0431009-1, -2, o-3, sea inspeccionada de acuerdo con las instrucciones de la SID 55-11-02 y SID 55-11-03 según corresponda, aún cuando no estén afectadas a trabajos o tareas de instrucción.
- 2- Dado que en muchas oportunidades la inspección visual requerida en los documentos citados anteriormente parece ser poco efectiva para detectar daños en dicha parte, se recomienda inspeccionar el radio de empalme, mediante un END por la técnica de Corrientes Parasitas.
- 3- Se solicita informar al DAG en el caso de que el resultado de las inspecciones arroje cualquier novedad, con el fin de realizar un seguimiento del caso.
