ADVERTENCIA 166 R1/DAG

APLICABLE A: Helicópteros Robinson modelos R44 y R44 II (equipados con Palas de Rotor Principal (PRPs) P/N C016-7) y R66 (equipados con PRPs P/N C016-2).

MOTIVO: Alertar a operadores y talleres de mantenimiento aeronáuticos de la posible aparición de fisuras en este modelo de PRPs.

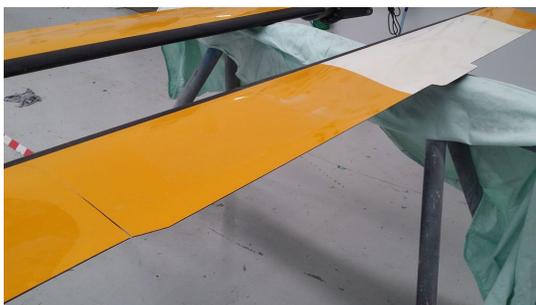
Figura N° 1

- 1- Con fecha 26 de Enero de 2015 la Autoridad de Aviación Civil de Nueva Zelanda (CAA) emitió la Continuing Airworthiness Notice 62-003 a raíz de un Informe recibido en dicha autoridad, acerca de una falla ocurrida en vuelo a un helicóptero Robinson R44 II, a consecuencia de la cual el helicóptero experimentó una severa vibración y el posterior aterrizaje de emergencia. La aeronave estaba equipada con PRPs P/N C016-7, con un TG de 832.5 Hs. Durante la investigación, se detectó la presencia de una fisura en una de las PRPs localizada en la zona de transición de cuerda de la pala. Las Figuras 1 y 2 muestran el detalle de la pala fisurada y la progresión de la misma.

- 1- Inspeccionar las PRPs P/N C016-7 y P/N C016-2 usando lupa de 10 aumentos, en la zona del borde de fuga, tanto en la zona de intradós como de extradós, como se indica en las Figuras N° 1 de los Boletines de Servicio, por presencia de fisuras, corrosión o defectos que puedan dar origen a una fisura. Si se detecta algún daño o fisura, retirar la PRP del servicio. Si no se detecta ningún daño o fisura, modificar las PRPs de acuerdo al SB-89 y al SB-13, según corresponda.
- 2- De no modificarlas, antes de cada vuelo inspeccionar las palas de acuerdo a lo indicado en el párrafo 1-. Una vez en vuelo, de detectar alguna vibración o ruido inusual en el rotor principal durante cualquier fase del mismo, aterrizar inmediatamente y efectuar una inspección detallada de las PRPs en un taller habilitado.
