ANAC

ADVERTENCIA 167R1/DAG

DIRIGIDO A: Operadores y propietarios de aeronaves American Champion modelos 7ECA, 7GCAA, 7GCBC, 7KCAB, 8GCBC, y 8KCAB, todos los números de serie.

MOTIVO: Posible error en la interpretación de la FAA AD 89-18-06

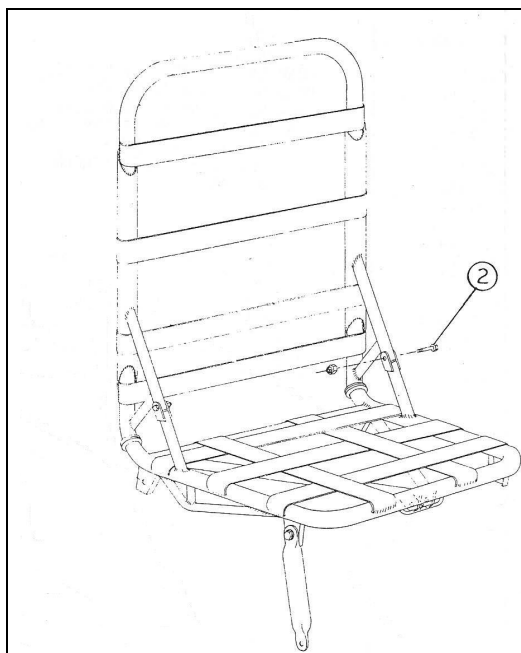
Figura 1

- 6- De la simple comparación de las figuras, no se observan diferencias estructurales entre los dos modelos de asientos. Lo único que los diferencia es el Ítem 2 que corresponde al componente de unión de la articulación. En el modelo viejo este componente era un bulón AN3-7A con una tuerca autofrenante de collar plástico AN365-1032; mientras que en el nuevo modelo es un bulón AN4-11, una arandela plana AN960-416L, una tuerca castillo AN310-4 con una chaveta AN380-2-2.

- 7- De una comparación realizada entre los dos modelos de asientos, se comprobó que si existen diferencias en las dimensiones de los caños que concurren a la articulación, siendo en el modelo nuevo de 5/8" de diámetro y 2.8 mm de espesor; mientras que en el modelo viejo eran de 1/2" de diámetro y 1 mm de espesor. Las orejas soldadas al caño inferior, que forman las articulaciones, también son diferentes. En el modelo nuevo son planchuelas de 19 mm de ancho y 2.3 mm de espesor, mientras que en el modelo viejo eran de 16 mm de ancho y 1.3 mm de espesor.

1°) A los Talleres Aeronáuticos de Mantenimiento, que al ingreso de cada aeronave de la marca y modelo al que aplica esta Advertencia, se verifique cuales son los bulones que tiene instalado el asiento delantero en las articulaciones del respaldo, verificando además que alguna de las orejas de las articulaciones tenga estampado el N/S.

2°) Si los bulones no son AN4-11, las dimensiones de los caños que concurren a las articulaciones no corresponden a las indicadas en el párrafo ANTECEDENTES 7, y el N/S no está estampado, la AD debe ser considerada como que no está correctamente cumplida.

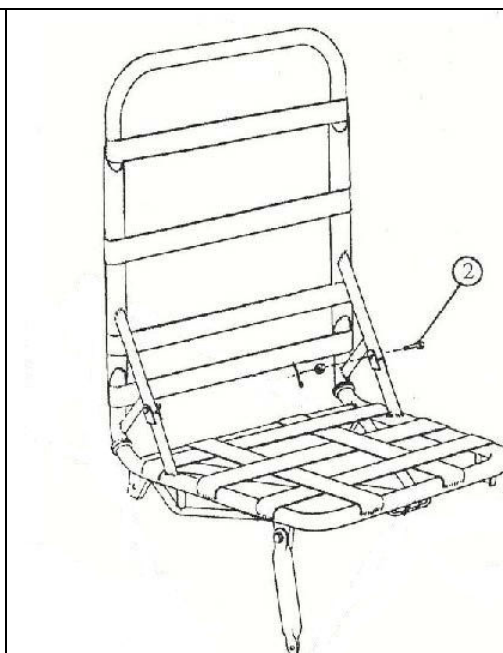
Figura 2

- 8- Según nos ha informado el fabricante, todos los asientos del nuevo modelo provistos por American Champion Aircraft tienen estampado el Número de Serie en una de las orejas de las articulaciones, comenzando con el número A0.
