ANAC

ADVERTENCIA 168/DAG

DIRIGIDO A: Operadores y propietarios de aeronaves Cessna 180 y 182, con ejes de rueda del tren principal de aluminio.

MOTIVO: Posible existencia de fisuras en ejes de ruedas de tren principal

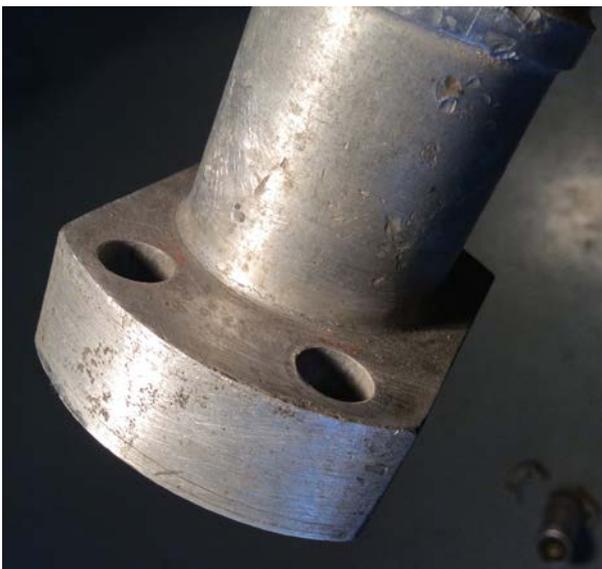
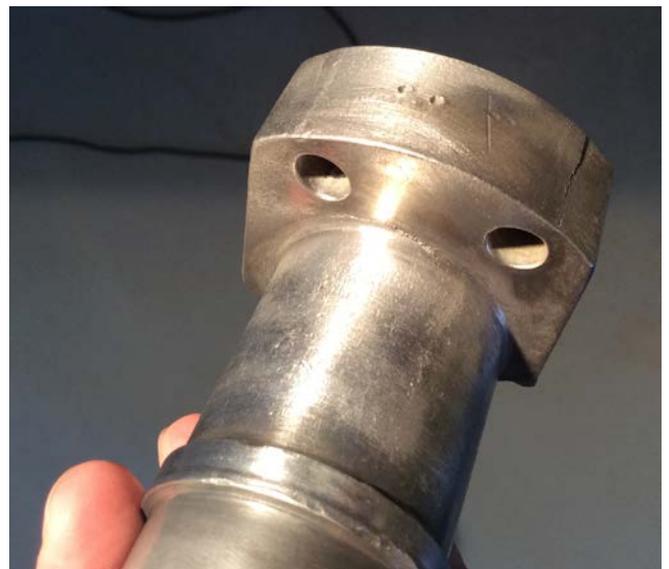
- 3- El 14 de abril de 2015, un Inspector del DAG emitió otro IDS, informando que durante la inspección realizada a una aeronave Cessna 180, se detectaron fisuras en ambos ejes, uno de los cuales se fracturó durante el aterrizaje, provocando daños a la estructura de la aeronave. Estas grietas eran visibles sin la necesidad de ayuda óptica. En las siguientes fotografías se puede observar la magnitud de las mismas.

- 4- Tanto en el modelo 182, como en el modelo 180, los ejes son P/N 0541124-1
- 5- Revisando la Base de Datos de IDS de la FAA, se han hallado 3 reportes sobre este P/N, informando la rotura de un eje, la existencia de grietas en otro y en el tercero la existencia de corrosión.

1°) A los Talleres Aeronáuticos de Mantenimiento, que al ingreso de cada aeronave de la marca y modelo al que aplica esta Advertencia, se inspeccione visualmente el radio de encuentro de los ejes de las ruedas principales por fisuras o corrosión. De no encontrar novedades con la inspección visual, proceder a verificar el estado del eje realizando un END por la técnica de Tintas Penetrantes en búsqueda de fisuras. De presentar alguno de los defectos mencionados, retirar del servicio el eje. Se recomienda repetir esta inspección cada 3 años ó 1000 hs. lo que ocurra primero

2°) A los propietarios de estos modelos de aeronaves, solicitar a su TAR de confianza la realización de esta inspección lo antes posible, repitiéndola de acuerdo a lo indicado en el párrafo anterior.
