ADVERTENCIA 172/DAG

DIRIGIDO A: Operadores, propietarios y talleres aeronáuticos de reparación que realicen mantenimiento en aeronaves marca Piper Aircraft Inc./ Chincul, modelos PA-38-112.

MOTIVO: Detección de fisuras en el sistema de escape.

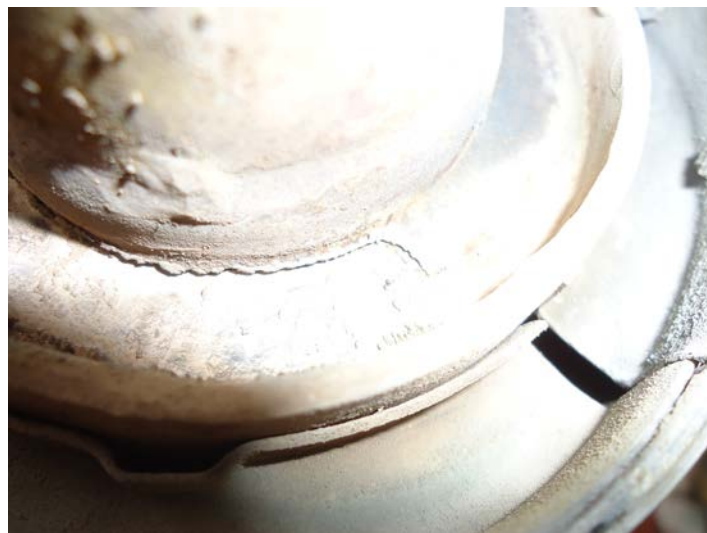
Figura N° 1

- 1- En el mes de Junio de 2014, durante una inspección de rutina se detectó una fisura en el conjunto de escape perteneciente a una aeronave marca Piper Aircraft Inc., modelo PA-38-112, en la unión de la camisa interna del silenciador y los niples de acople de los tubos de escape.
- 2- La fisura fue detectada visualmente, sin ser necesario el empleo de ningún END.
- 3- En la Figura N°1 se muestra la ubicación precisa de la fisura, como así también la magnitud de la misma.

A los Talleres Aeronáuticos de Reparación, que al ingreso de cada aeronave Piper / Chincul, modelo PA-38-112, se inspeccione visualmente en forma detallada el conjunto de escape utilizando un aumento de 10x por presencia de fisuras, prestando particular atención a la zona de la unión de los nipples de los tubos de escape con el silenciador. En la guía de inspección de la aeronave (MM P/N 761-660), el punto que requiere la inspección del silenciador hace referencia a un documento emitido por la FAA, la circular AC 43.13-1A (Acceptable Methods, Techniques, and Practices - Aircraft Inspection and Repair). Este documento fue revisado en Septiembre de 1998, siendo la versión actual la AC 43.13-1B. En el capítulo 8, sección 3, punto 8.49 (c), se detalla cómo la inspección debe ser realizada, prestando particular atención a las fisuras, golpes o partes faltantes. Asimismo, el siguiente punto (8.50) recomienda el reemplazo de cualquier parte en la que se han encontrado defectos antes que su reparación.

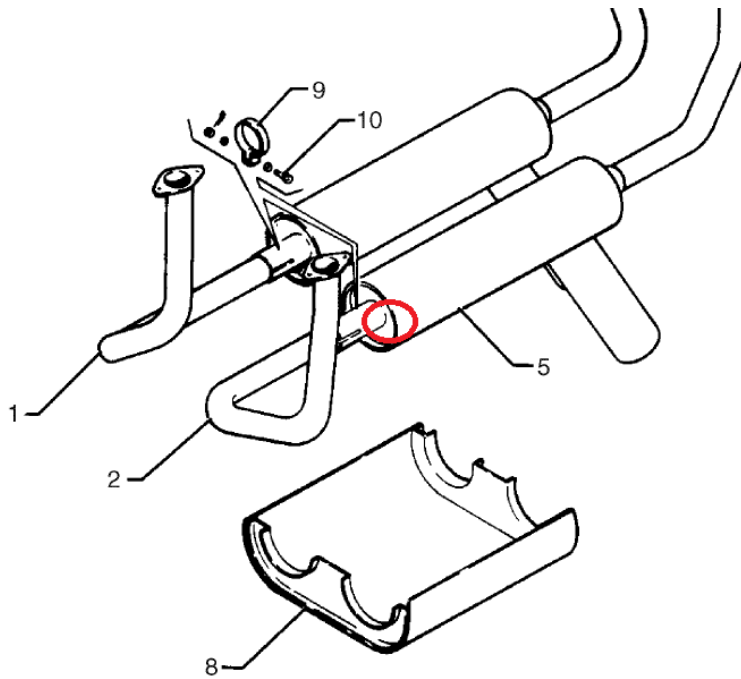
Figura N° 2

- 4- En la figura N°2 se puede ver un gráfico del IPC con el detalle del lugar donde fue encontrada la fisura.
