ADVERTENCIA 176/DAG

DIRIGIDO A: Operadores de aeronaves CESSNA 210 y T210.

MOTIVO: Falla de la Válvula Selectora de Tren de Aterrizaje.

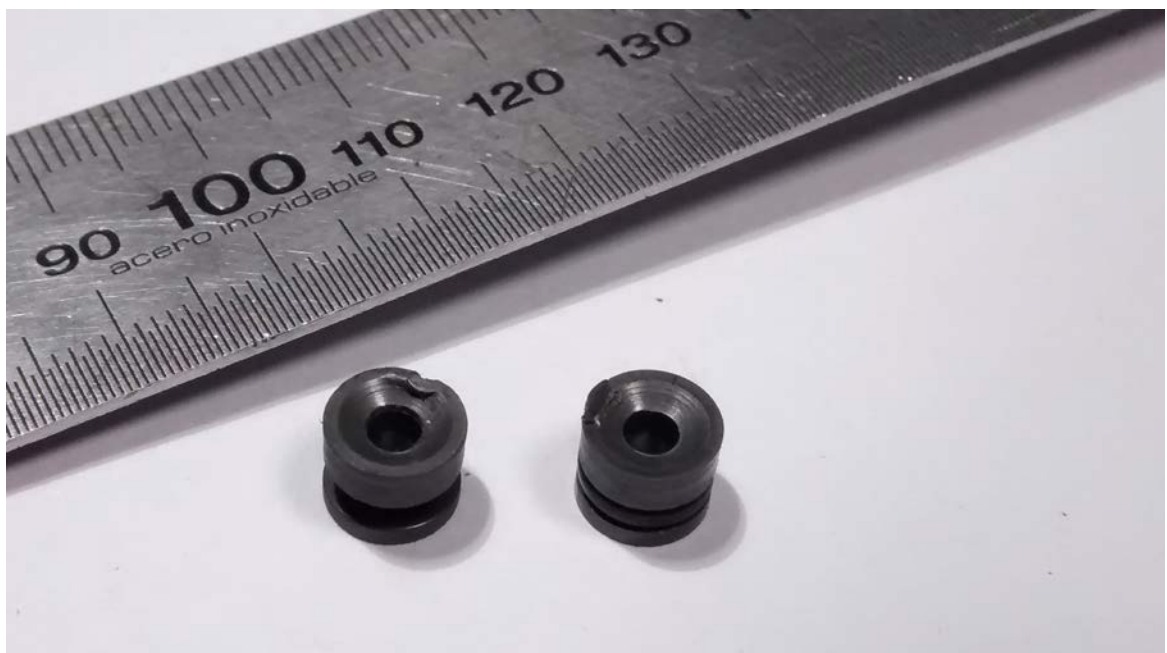
FIGURA 1

- 3- Al efectuar el desarme de la misma, se observaron daños en las pastillas (pucks) tal como se muestran en la FIGURA 1. En la FIGURA 2, se muestra la ubicación de las mismas en la Válvula Selectora de Tren de Aterrizaje

- 4- Estas PASTILLAS son las encargadas de definir el circuito a presurizar en las diferentes posiciones de la válvula. Estos daños provocaron una fuga interna que no permitió alcanzar la presión necesaria en el sistema para extender el tren totalmente, operar las trabas del tren abajo y accionar el interruptor de presión que produce el corte de la bomba hidráulica.

- 6- Durante estos trabajos, a la Válvula Selectora del Tren de Aterrizaje le fueron realizadas las tareas indicadas en el Service Manual inciso 5A-31 al 5A-35, cambiando el PACKING de las pastillas. Se asume que durante el rearmado, a raíz de un mal posicionamiento o montaje, se produjeron las marcas que provocaron la falla de la Válvula

En función de lo expuesto anteriormente, este Departamento recomienda que durante la Inspección de la Válvula Selectora de Tren de Aterrizaje se verifique el estado de las pastillas, descartando aquellas que presenten algún tipo de marcas como las indicadas en la FIGURA 1; y se maximicen los cuidados al momento del rearmado de la Válvula. Además, sea incluida en el proceso, una prueba de pérdida de presión en el circuito en condiciones de operación normal, de manera de detectar alguna posible pérdida interna.
