# ANAC

## ADVERTENCIA 177/DAG

Propietarios y operadores de aeronaves Piper / Chincul modelo PA-38-112.

Falla en la Caja de Aire Caliente de entrada al carburador.

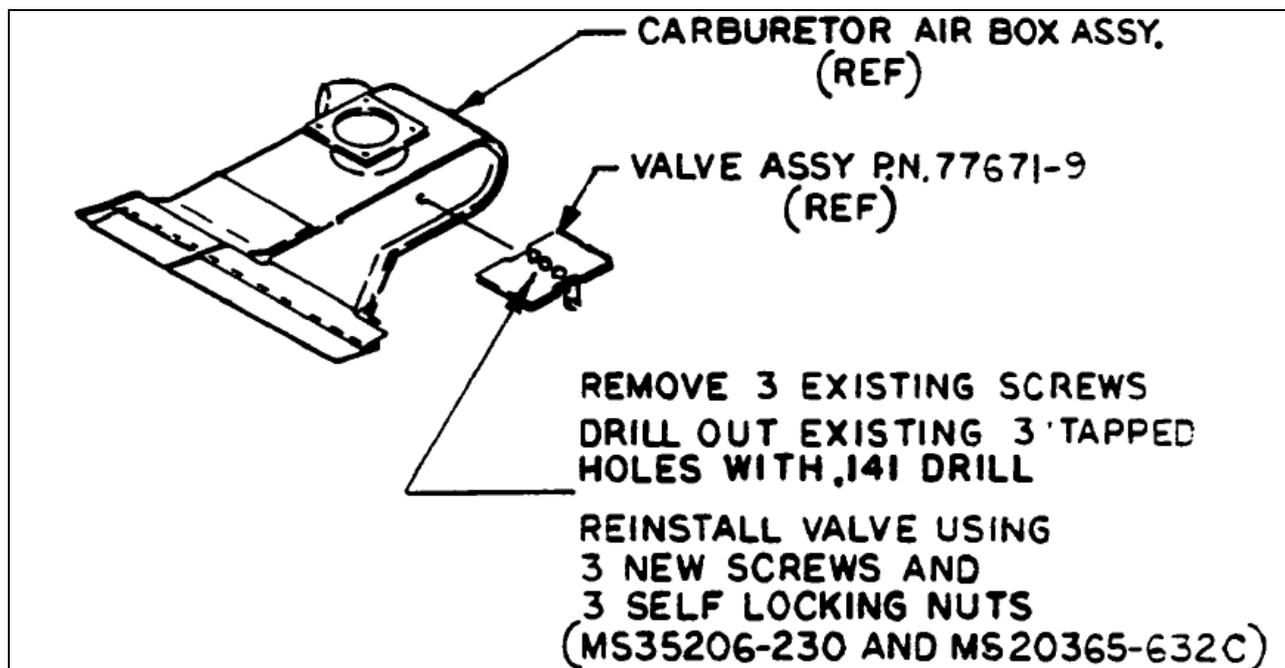
El SB 851, básicamente requiere:

- 1- Verificar si la placa deflectora se encuentra montada a su eje de comando mediante tornillos.
- 2- De ser así, modificar la instalación de la siguiente manera:

Teniendo en cuenta lo indicado en los párrafos precedentes, este Departamento recomienda que en el próximo ingreso a un taller, todos los PA-38-112 sean inspeccionados y de corresponder, sean modificados de acuerdo a lo indicado en el PIPER SB 851.
