ADVERTENCIA 178/DAG

Propietarios y operadores de aeronaves Piper / Chincul modelo PA-38-112.

Punta de eje de tren principal no aprobados.

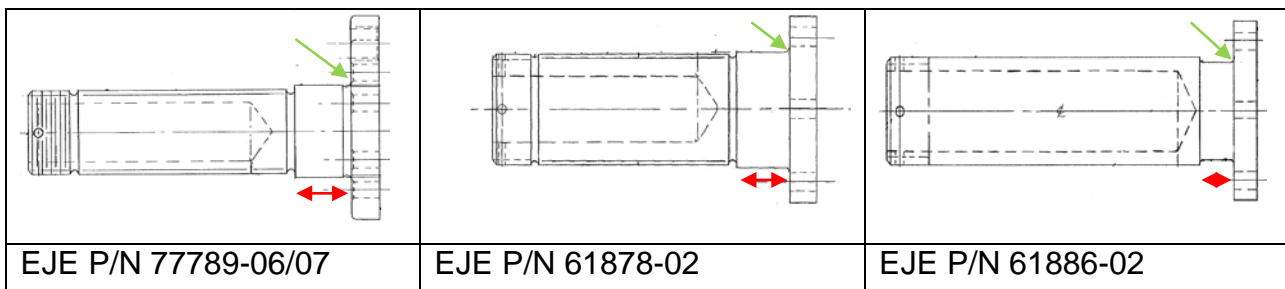
- 1- El radio de acuerdo entre la base del eje y el eje propiamente dicho (marcado en las figuras con flechas verdes), es de 1.52 mm. (0.06 pulgadas).
- 2- El acabado superficial en zona del eje próxima a la base (marcado en las figuras con flechas rojas) corresponde a un valor de R8, lo que implica una rugosidad máxima de 3.2 micro metros (125 micro pulgadas). Este acabado corresponde a una superficie en la que las marcas de mecanizado se aprecian con la vista pero no con el tacto.
- 3- Están fabricados de Al 2024-T4, con una dureza Brinell de 120.

Por lo arriba indicado, particularmente en lo referente a la magnitud del radio de acuerdo entre la base y el eje, y la presencia de un rayado fino producido por la herramienta de corte empleada en la fabricación, este departamento sospecha que la pieza instalada no haya sido una pieza original, sino una fabricada e instalada sin aprobación.

- 1- Se mida el radio de acuerdo entre la base del eje y el eje, debiendo ser el mismo de 1.52 mm.
- 2- Se mida la Rugosidad Superficial en la sección marcada en las figuras con la ayuda de un rugosímetro, debiendo corresponder a un valor R8.
- 3- Se mida la dureza, debiendo ser la misma no inferior a 120 Brinell.

En el caso que alguna de las mediciones no cumpla los valores mínimos, la pieza debe ser considerada como NO ORIGINAL / NO CERTIFICADA, y por lo tanto, ser sustituida por una original en servicio.
