Administración Nacional
de Aviación Civil

ADVERTENCIA 180/DAG

Propietarios y operadores de aeronaves Piper PZL Mielec, modelo M-18, M-18A y M-18 B "Dromader".

Falla de la toma superior del amortiguador de cola a la estructura de la célula.

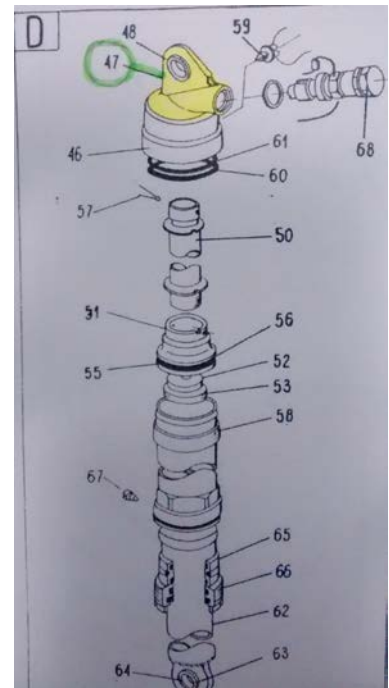
En el 2012, una aeronave PZL Mielec M-18-B "Dromader" se accidentó durante el aterrizaje, a causa de la rotura de la toma superior del amortiguador del tren de aterrizaje trasero, ítem 47 de la figura, P/N D43.120.01.3.

Se recomienda que en cada ingreso a un TAR, las aeronaves afectadas por la presente Advertencia sean inspeccionadas por fisuras o reparaciones preexistentes en ambas tomas del amortiguador de cola, mediante la técnica de Tintas Penetrantes.

En lo referente a Reparaciones, se informa que el Manual de Mantenimiento no contempla reparaciones en estos componentes.

En el caso de hallar fisuras o reparaciones NO APROBADAS, se recomienda cambiar el componente.

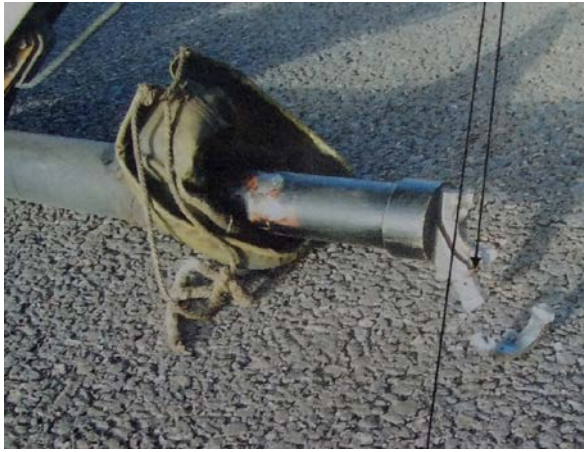
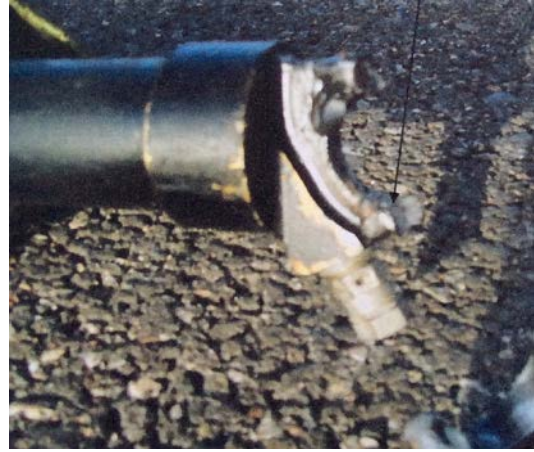
De los restos del amortiguador hallados luego del accidente, los investigadores concluyeron que dicho componente había sido reparado con anterioridad, mediante un proceso de soldadura.

- 1- Las soldaduras presentes en los restos eran de una calidad inapropiada.
- 2- El análisis micro estructural realizado determinó la presencia de poros, los que actuaron como inductores del inicio de grietas.
- 3- A consecuencia del proceso inapropiado de soldadura, se produjo un aumento anisotrópico de la dureza en la ZAT, lo que provocó un detrimento en la tenacidad del material.
- 4- Esta condición propició el progreso de un frente de fisura debido a las cargas cíclicas, que finalmente produjo la rotura final.

En las siguientes fotos se puede apreciar la pieza rota, en el estado en que fue observada por el personal de la JIAAC.
