ANAC

ADVERTENCIA 183/DAG

Propietarios y operadores de aeronaves Piper /Chincul PA-36, todas las series.

Posibilidad de existencia de fisuras en el fleje del patín de cola (SPRING - Tail Wheel) – P/N 97625-00

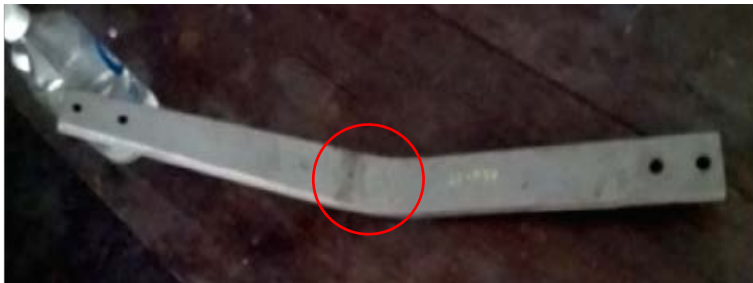
En el 2015, se recibió un Informe de Dificultad en Servicio, en el cual se informa que durante una inspección de mantenimiento a una aeronave PA-36-300, con aproximadamente 3000 hs de TG, se detectaron fisuras en el fleje, adjuntando además las siguientes fotografías:

El informante también indicó que se detectaron indicaciones de desgarros (microfisuras y fisuras) en la zona de curvatura de elástico de patín de cola, en la parte inferior del mismo. Como se aprecia en la foto de la derecha, las grietas estaban orientadas perpendicularmente al eje de simetría del fleje.

En base a lo arriba indicado, se recomienda que en el próximo ingreso a un TAR de las aeronaves afectadas por la presente Advertencia, se inspeccione el SPRING - Tail Wheel en búsqueda de fisuras en la zona del radio curvatura, empleando un END por la técnica de Tintas Penetrantes. Se recomienda repetir este ensayo, al menos cada 500 hs de operación.
