Administración Nacional
de Aviación Civil

ADVERTENCIA 184/DAG

Propietarios y operadores de aeronaves Piper /Chincul PA-36, todas las series.

Fisuras en los Clamp - Main landing gear – P/N: 98004-00.

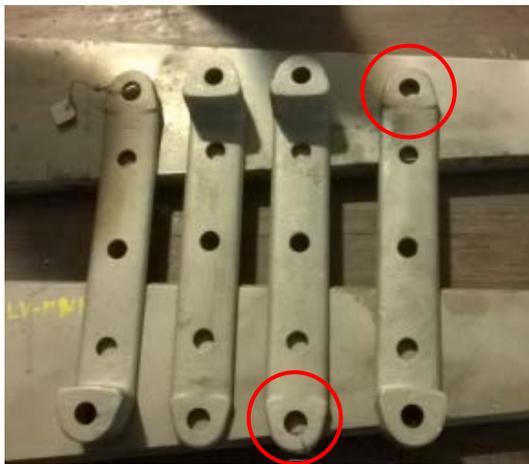
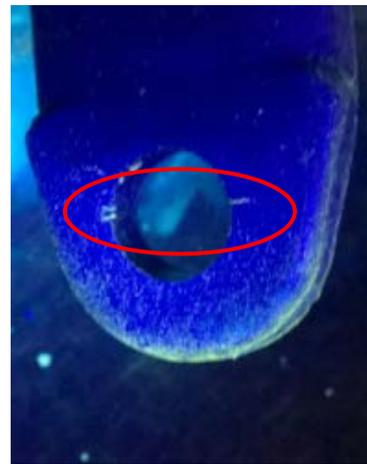
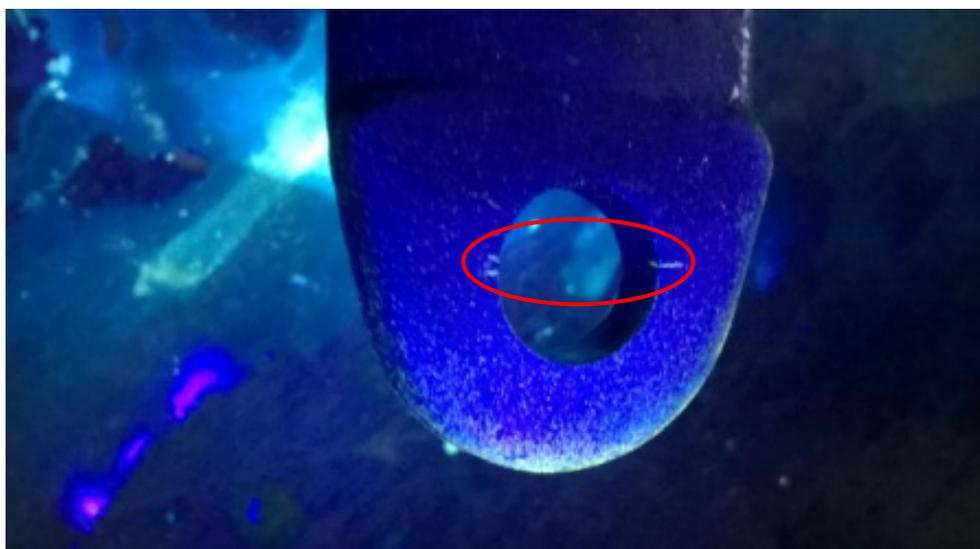
En el 2015, se recibió un Informe de Dificultad en Servicio, en el cual se informa que durante una inspección de mantenimiento a una aeronave PA-36-300, se detectaron fisuras en dos de los CLAMPS instalados, adjuntando además las siguientes fotografías:

En base a lo arriba informado, se recomienda que en el próximo ingreso a un TAR de las aeronaves afectadas por la presente Advertencia, se les inspeccione los CLAMPS - Main landing gear P/N 98004-00, en búsqueda de fisuras, prestando especial atención a las zonas próximas a los orificios de los bulones, empleando un END por la técnica de Tintas Penetrantes. Se recomienda repetir este ensayo, al menos cada 100 hs de operación.
