ADVERTENCIA 185/DAG

Todos los Talleres Aeronáuticos de Reparación (TAR), propietarios y operadores de aeronaves Piper / Chincul PA-38-112, todos los Números de Serie.

Posibilidad de rotura del bulón de toma interna de ballesta del tren principal.

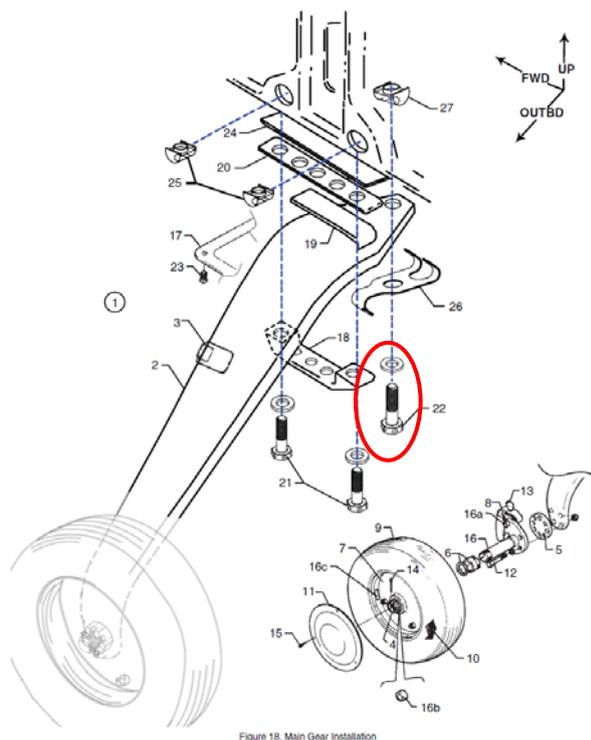
Figure 18. Main Gear Installation

1- En diciembre de 2015, un PA-38-112 sufrió un accidente a causa de la rotura del bulón de toma interna de una de sus ballestas del tren de aterrizaje. El mencionado bulón está identificado como el Ítem N° 22 de la Figura 18 del Catálogo Ilustrado de Partes (CIP), como se observa en la imagen siguiente:

En 2009 Piper emitió el SB 1200, el que aprueba la instalación de nueva ferretería para fijar las ballestas. En él se indica como ítem 22, un bulón NAS 6607H22, cuya instalación requiere un torque de entre 270 a 300 lbs-in, montado con arandelas AN960-716/-716L y tuercas BARREL NAS577B7A.

Previo al Piper SB 1200, el Ítem 22 era un bulón AN7-14A, cuya instalación requería un torque de entre 450 a 500 lbs-in, montado con arandelas AN960-716/-716L y tuercas BARREL 2452-70 (para los S/N 38-78A0001 hasta 38-78A0446 inclusive) ó NAS577-7A (para los S/N 38-78A0447 en adelante)

Pero nada requiere de los bulones de la **FIJACION INTERNA**, Ítems 22.

4- Es importante mencionar que de los registros de mantenimiento de la aeronave accidentada, se desprende que el SB 1200 fue cumplido durante el año 2015, procediéndose al cambio de la ferretería de fijación de las ballestas. Así mismo, al momento del accidente, los bulones tenían acumuladas aproximadamente 500 hs de operación.

- (a) Que el tiempo recomendado para el reemplazo de la ferretería de fijación de las ballestas es de 1000 hs.
- (b) Que los bulones deben ser cambiados luego de un aterrizaje brusco o uno con peso máximo de diseño excedido.
- (c) Que cada 100 hs de operación, se debe verificar el correcto torqueo de los bulones y el frenado de los mismos.
- (d) Que durante la instalación de los bulones se debe verificar, para los bulones internos, que al menos un hilo de rosca completo pase la turca barrel luego de ser torqueado, y si el extremo final del bulón se extiende dentro del alojamiento existente para la tuerca tocando el borde del mismo, agregar suficientes arandelas para asegurar que esto no ocurra y que el bulón ajuste adecuadamente.

- 1- A los propietarios, operadores, que lo antes posible concurren a su TAR de confianza para dar cumplimiento a esta Advertencia, como así también cada vez que sufran un aterrizaje brusco o con peso excedido.
- 2- A los Talleres Aeronáuticos de Reparación, que en la próxima tarea de mantenimiento en aeronaves a las que aplica esta Advertencia, realicen lo siguiente:
 - a. Verifiquen la ferretería instalada que fija las ballestas, recomendando la aplicación del SB 1200 de Piper.
 - b. En el caso de no reemplazar los bulones, realizar un END para asegurarse que los mismos están libres de indicaciones.
 - c. Repetir este ensayo al menos cada 200 hs de operación o luego de aterrizajes bruscos o con peso excedido.
 - d. Durante la instalación de los bulones, seguir las instrucciones del fabricante, respetando los valores de torque recomendados.
