ADVERTENCIA 190/DAG R1

Informar los períodos en los cuales las Especificaciones de Operación del TAR SIPER, código 1B-16 se encontraban vigentes ó suspendidas.

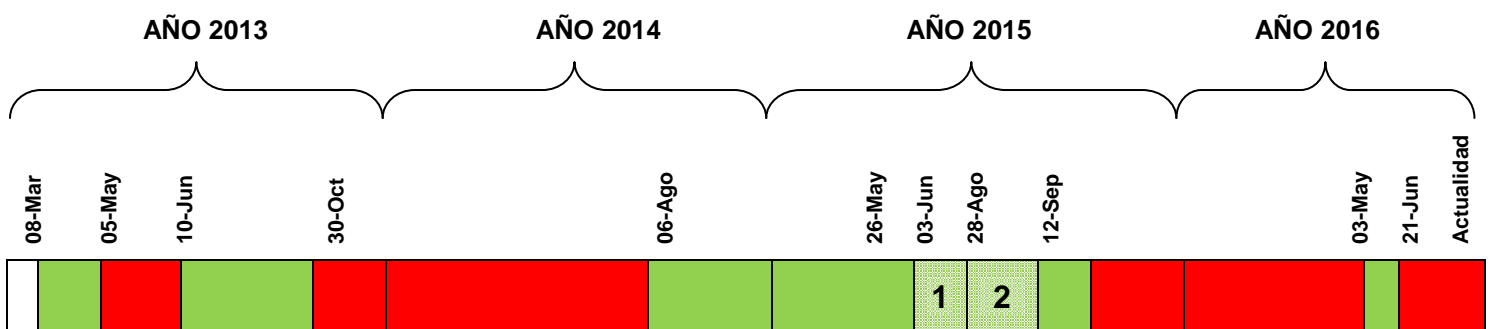
Fig. 1

En los últimos años, debido a la intervención de esta Administración, el TAR código 1B-16 ha sufrido alteraciones en la continuidad de la vigencia de sus Especificaciones de Operación, según se detalla en la fig. 1.

- Habilitado
- Habilitado, **SUSPENDIDO SOLAMENTE** los END en la técnica de partículas magnetizables en partes de motor que requieran más de 1000 Amp.
- Habilitado, **SUSPENDIDO SOLAMENTE** los END en la técnica de partículas magnetizables.
- Suspendido.

No obstante, el día 26 de marzo de 2014, la ANAC autorizó excepcionalmente al TAR a realizar los trabajos y liberar al servicio solamente los productos detallados en la Tabla-1. El día 03 de mayo de 2016 la ANAC le emitió nuevamente las Especificaciones de Operación, hasta el día 21 de junio de 2016 fecha en que fue suspendido hasta la actualidad.

Teniendo en cuenta lo precedente, es oportuno aclarar que todo trabajo retornado/liberado al servicio por el TAR SIPER durante los períodos en los cuales sus Alcances estuvieron suspendidos, no será válido para esta Autoridad Aeronáutica. Por este motivo se recomienda a las personas/talleres cuyos productos fueron procesados por el TAR en cuestión, desde el 8 de marzo de 2013 a la actualidad, verifiquen que la fecha de liberación de dichos trabajos se encuentre dentro de los períodos en los cuales el TAR estuvo habilitado (ver **Fig.1**). Caso contrario, deberán recertificar los trabajos a través de un TAR Habilitado, con los alcances correspondientes.
