ADVERTENCIA 194/DAG

Talleres Aeronáuticos de Reparación con alcance para aeronaves PA-11, PA-18.

Incorrecta conexión del venteo del tanque compensador de combustible.

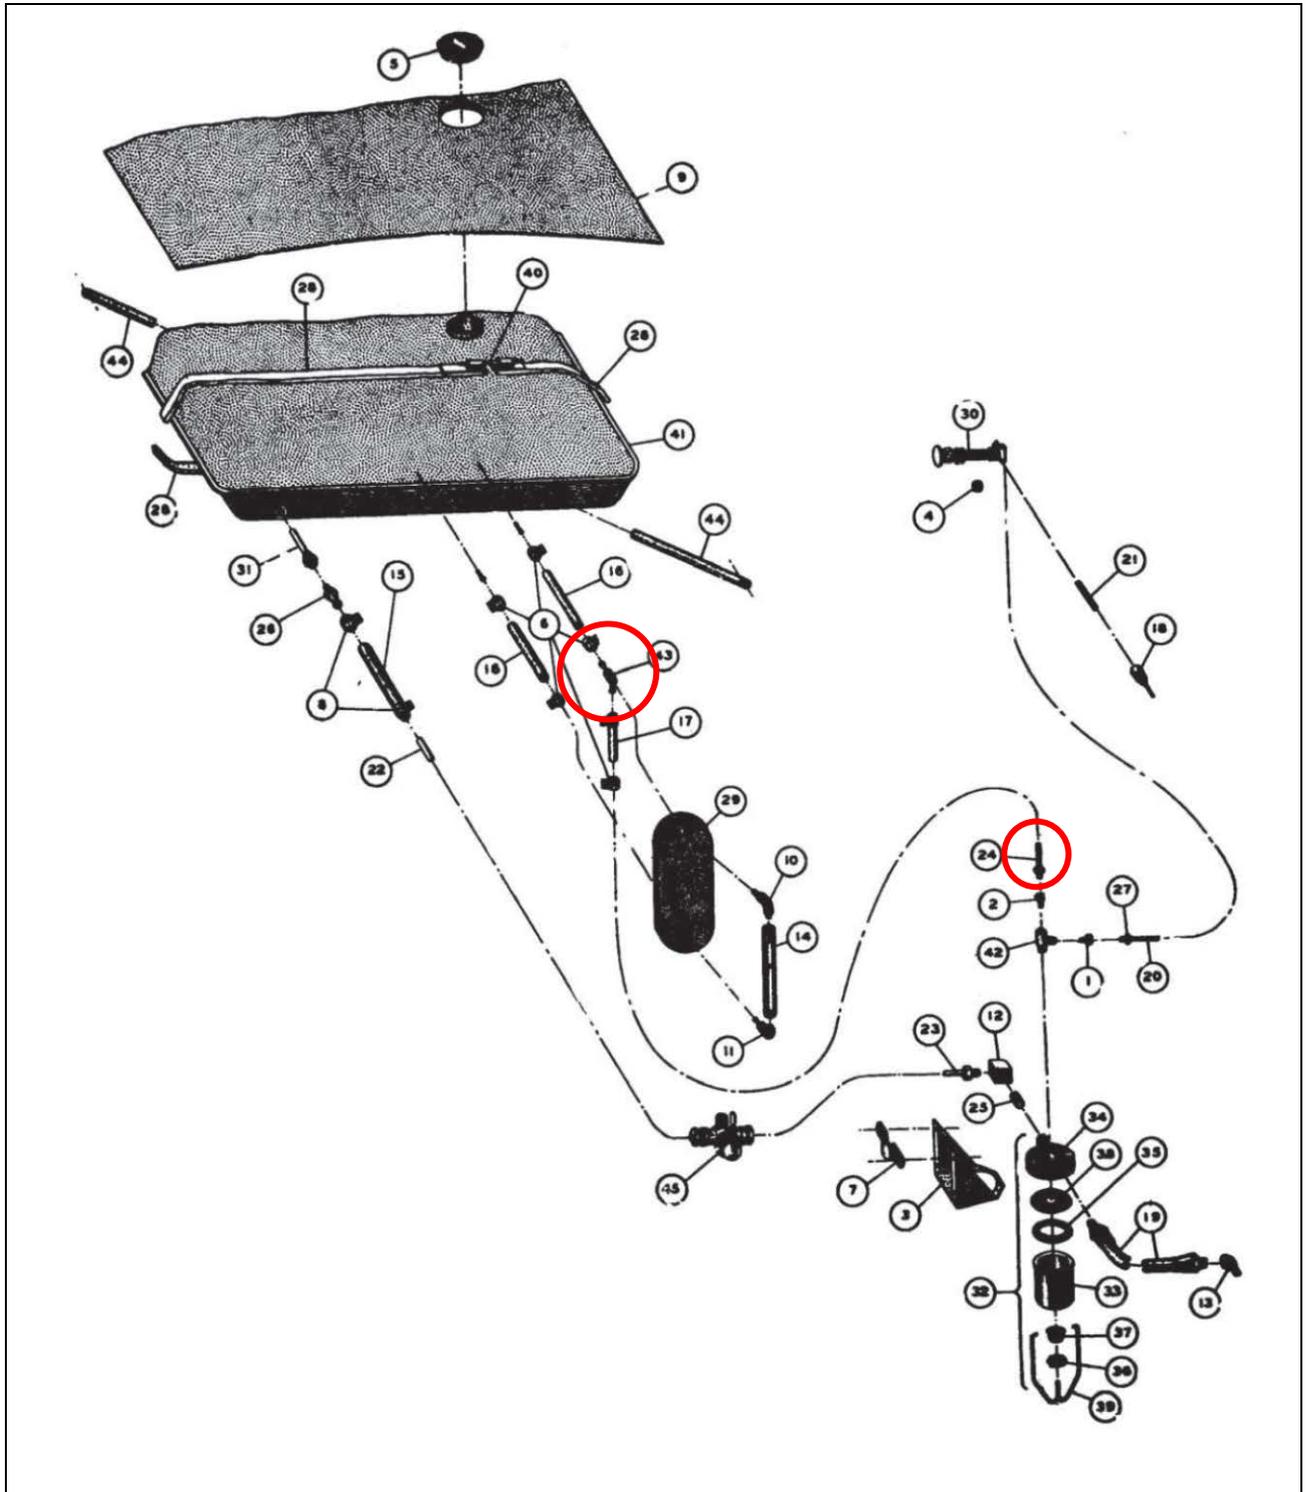
FIGURA 1 - Figura 8 del IPC del PA-11, Pre AD 48-03-03 y Piper SB 99

Como se aprecia en la Figura 1 del **ANEXO 1** (figura 8 del IPC del PA-11), previo a la instalación del Tanque Compensador requerido por la **AD 48-03-03**, la parte superior del Filtro de Combustible del Parallamas (Ítem 32) estaba conectado mediante una T (ítem 43) a la conexión superior del Indicador de Cantidad de Combustible del Tanque del ala a través del conector de línea macho (Ítem 24). Al cumplimentarse el AD 48-03-03 (siguiendo los pasos del PIPER SB 99 - Instalación del Tanque Compensador), se requiere cerrar con un tapón el venteo del Filtro de Combustible del Parallamas y reconectar dicha línea a la salida superior del Tanque Compensador (ver Figura 2, ANEXO 1), manteniendo la conexión de la línea a través de la T (ítem 43) a la conexión superior del indicador de cantidad de combustible (ítem10).

En cada inspección realizada a las aeronaves a las que aplica la presente Advertencia, remover las fajas metálicas que recubren la unión fuselaje-semiplano, e inspeccionar si los venteos de los tanques compensadores están conectados en las conexiones superiores de los tanques alares. Caso contrario, modificar la instalación adecuándola a lo indicado en los IPC / SB 99 para el PA-11 y en el IPC para el PA-18.

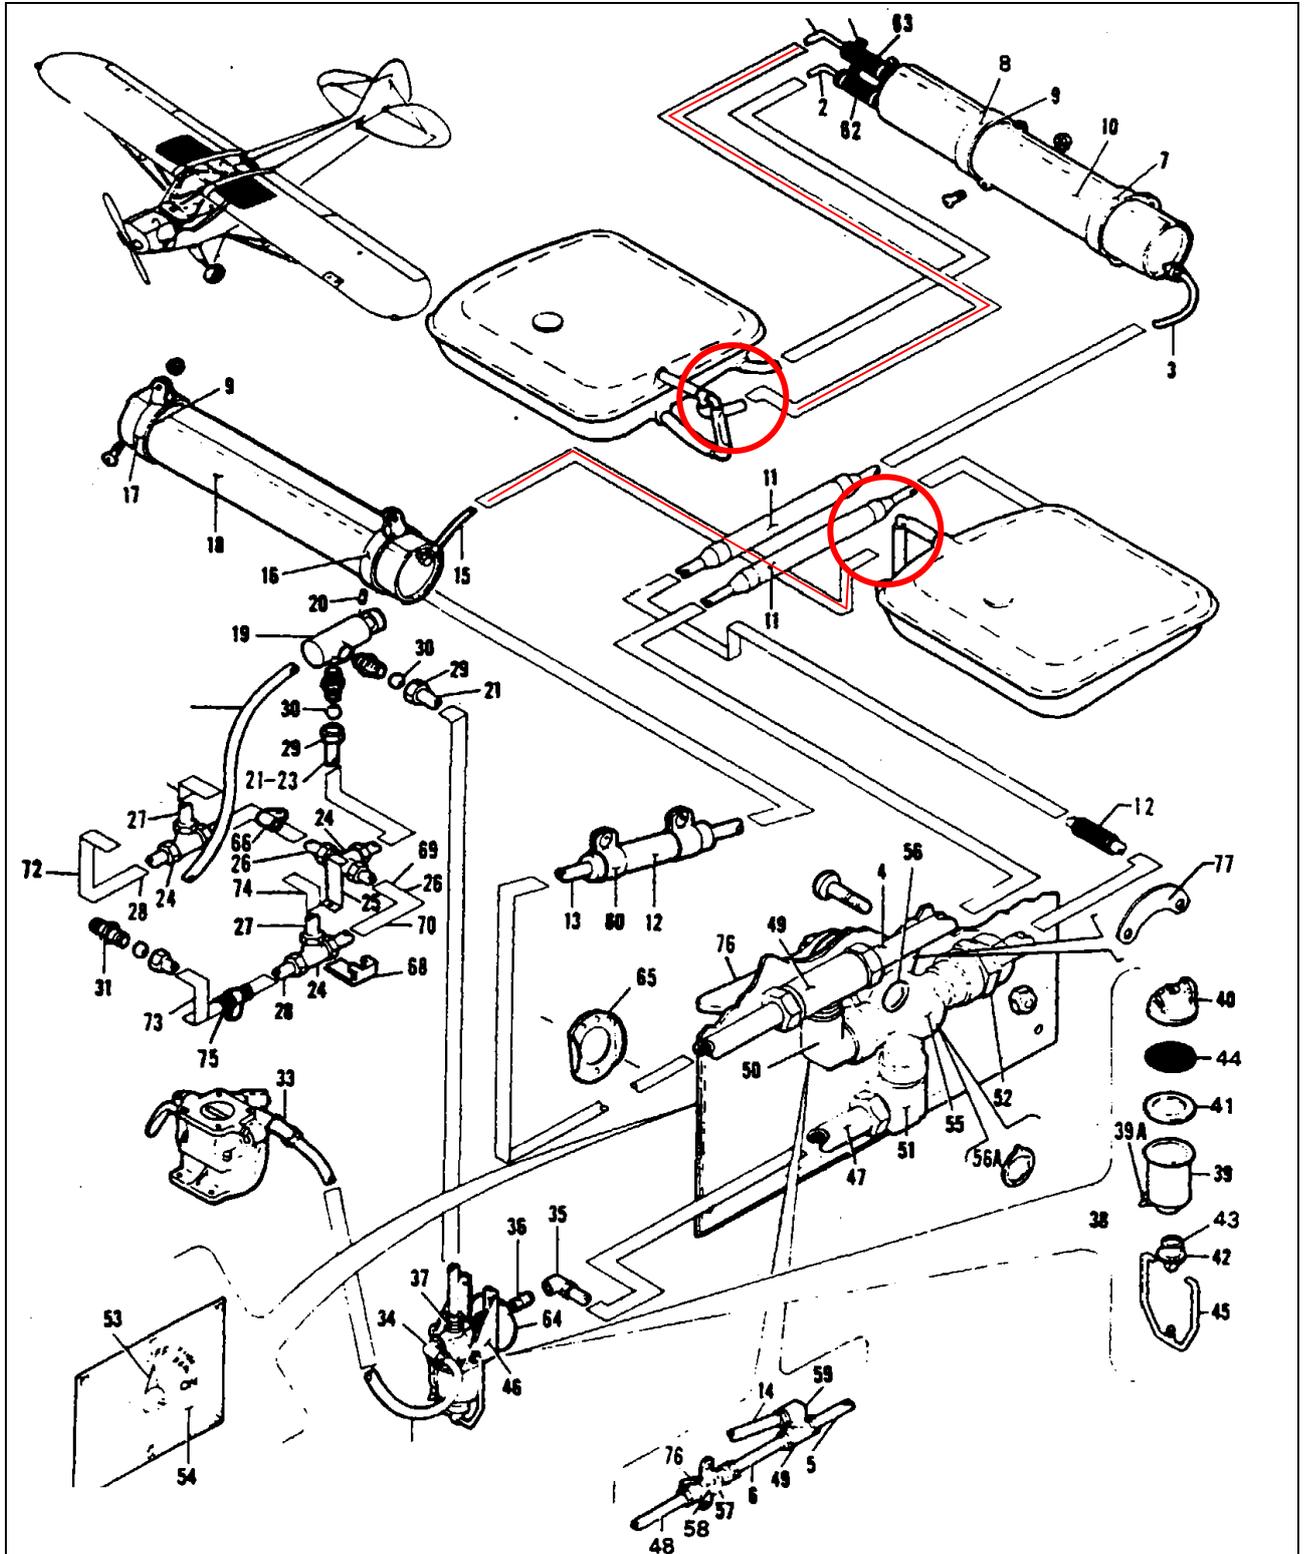
Figura 35 del IPC del PA-18

2- **PARA EL PA-18:** Como se aprecia en la figura del **ANEXO 2** (figura 35 del IPC del PA-18), los venteos de los Tanques compensadores van conectados a las conexiones superiores de los Tanques de Combustibles alares.
