Administración Nacional
de Aviación Civil

ADVERTENCIA 196/DAG

Falla prematura de un rodamiento instalado en el tren de engranajes del "Torque sensor gear assembly" N/P 3101726-1/-2/-3.

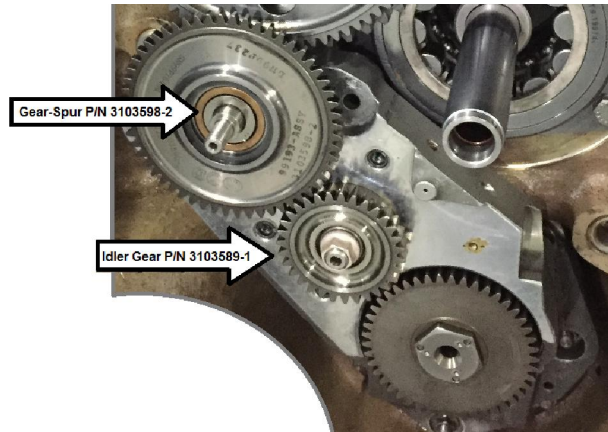
El resultado de la investigación de la JIAAC (Junta de Investigación de Accidentes de Aviación Civil), asocia la falla en vuelo del motor con la rotura de uno de los rodamientos que se encuentran en el tren de engranajes del denominado "Torque sensor gear assembly" N/P 3101726-1/-2/-3, instalado en la sección derecha de la caja reductora. Este tren de engranajes es el conductor de un sistema denominado "Direct Drive", el cual provee transmisión a las bombas de presión y recuperación de aceite como también de combustible del motor. Es por esto que la falla de este rodamiento, que se encuentra en dos de los engranajes del "tren", los denominados Idler Gear y Gear-Spur (ver Fotografía 1), provoca la puesta en bandera de la hélice y el corte de combustible al motor.

Fotografía 1 – Ensamblaje de Generador de taquímetro y sensor de torque posterior a la aplicación del SB 72-0555.

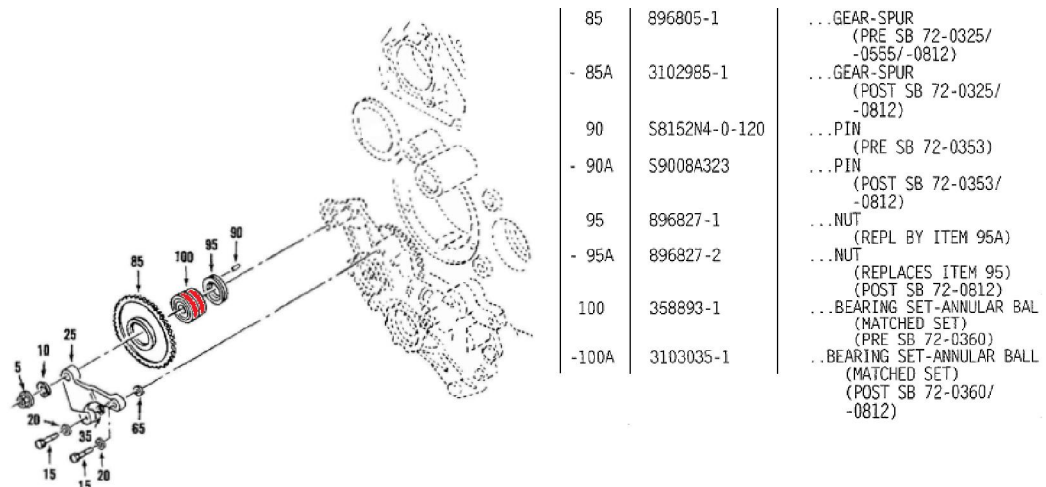
- SB TPE331-72-0232, revisión 1 de fecha 05/12/1979, es originado ante la rotura por vibraciones del brazo del sensor de torque. El mismo requiere el reemplazo o re trabajado del "Torque sensor gear assembly" N/P 3101726-1 por el -2. Si bien este boletín de servicio no es una mejora del rodamiento en cuestión, pero su aclaración es importante por el cambio de diseño que plantea en el conjunto del sensor de torque. **(Ver Figs. 1 y 2)**

- SB TPE331-72-0360, revisión original de fecha 20/jul/1980, es el primero en reflejar el cambio de diseño en el rodamiento, incrementando la vida a fatiga de N/P 358893-1 por el N/P 3103035-1. **(Ver figs. 1 y 2)**

Figura 1 – Ensamblaje de Generador de taquímetro y sensor de torque Previo al SB 72-0232 (resaltado en rojo sobre el dibujo la primer versión del rodamiento en cuestión).

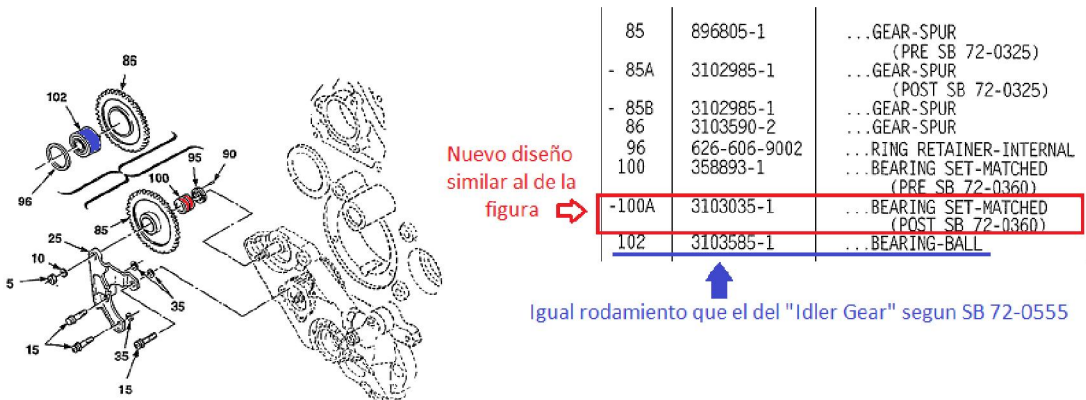
Figura 2 – Ensamblaje de Generador de taquímetro y sensor de torque posterior a la aplicación del SB 72-0232 (resaltado en rojo, sobre el dibujo, la primer versión del rodamiento en cuestión; recuadrado en rojo sobre la tabla la versión posterior al SB 72-0360; y en azul, la última versión del rodamiento según SB 72-0555).

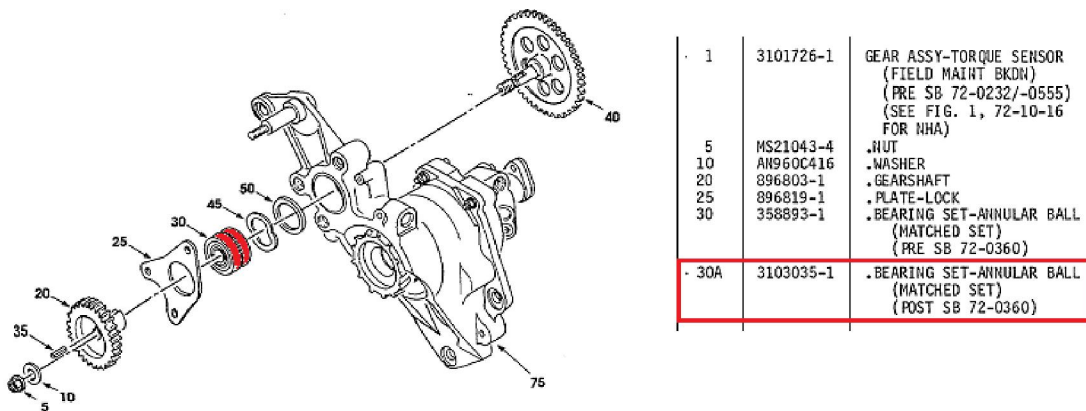
- SB TPE331-72-0555, por falla prematura del rodamiento del engranaje denominado "Idler Gear", incorpora un cambio de diseño en el "Torque sensor gear assembly P/N3101726-1/-2, por el -3 que posee un rodamiento de mayor tamaño y lubricación directa. **(Ver figs. 3, 4 y 5)**

Figura 3 – Ensamblaje de Generador de taquímetro y sensor de torque previo al SB 72-0232 (resaltado en rojo sobre el dibujo la primer versión del rodamiento en cuestión, recuadrado en rojo sobre la tabla la versión posterior al SB 72-0360).

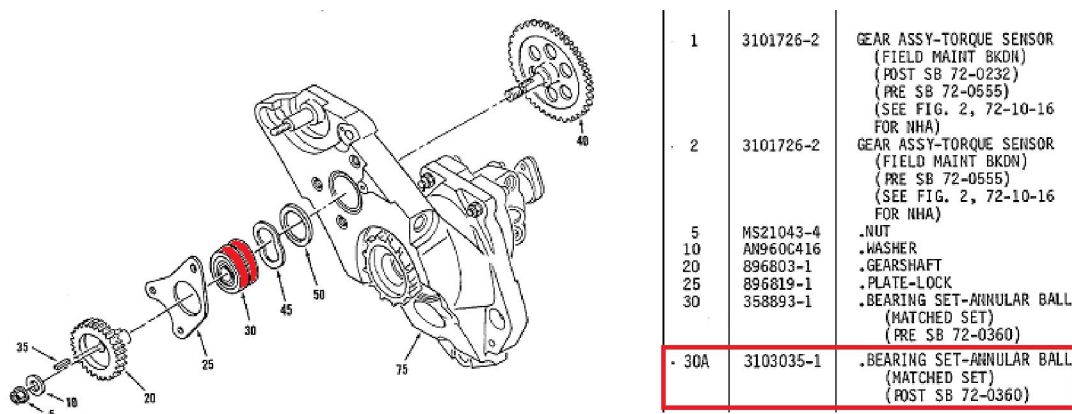
Figura 4 – Ensamblaje del sensor de torque posterior a la aplicación del SB 72-0232 y previo al SB 72-0555 (resaltado en rojo sobre el dibujo la primer versión del rodamiento en cuestión, recuadrado en rojo sobre la tabla la versión posterior al SB 72-0360).

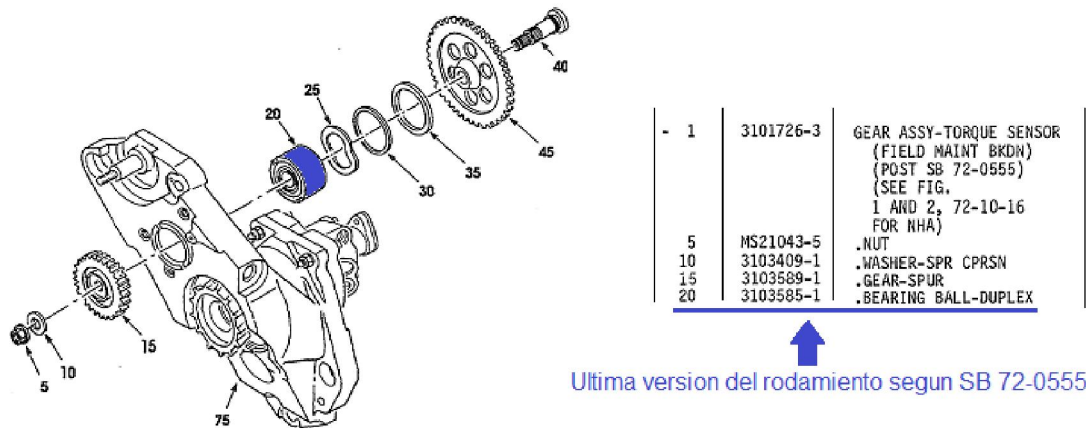
Figura 5 – Ensamblaje de Generador de taquímetro y sensor de torque posterior a la aplicación del SB 72-0555 (resaltado en azul sobre el dibujo la última versión del rodamiento en cuestión).

3. Inspección y/o reemplazo de los rodamientos de los denominados Idler-Gear y Gear-Spur al abrir la caja reductora.
4. Aplicar el SB 72-0555, instalando la última versión disponible de los rodamientos en cuestión.
