ADVERTENCIA 197/DAG

Talleres Aeronáuticos de Reparación con alcance para aeronaves PIPER y CHINCUL PA-25-235 y -260, con tanque de combustible en los semiplanos.

Falta del sello en el cuello de los tanques de combustible.

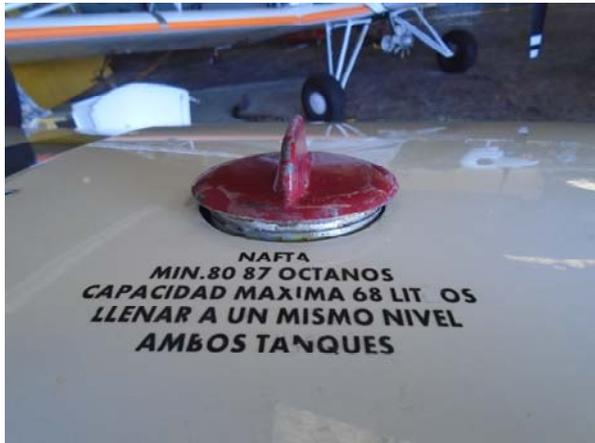
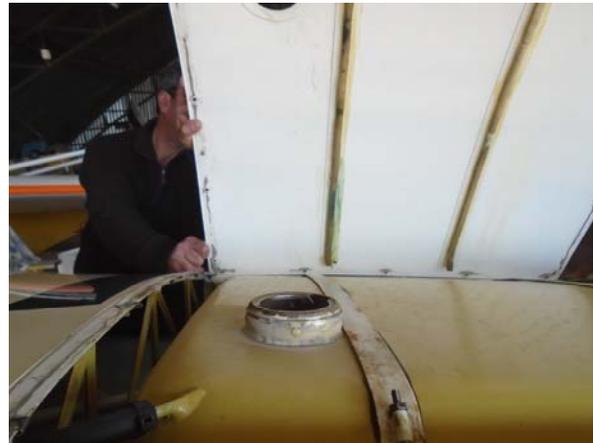
Figura 1

En agosto de 2016, durante una inspección a una aeronave PA-25-235, con tanques de combustible en los semiplanos, se observó que existía un espacio libre entre los cuellos de los tanques de combustible y las placas de cobertura de los mismos. Removidas las placas, se verificó que no había ningún componente que evitase el ingreso de combustible a los alojamientos de los tanques, y por lo tanto, al interior de los semiplanos. Esta situación puede observarse en las Figuras 1 y 2.

En base a lo arriba indicado, se recomienda que en cada inspección anual, se corrobore la existencia de los sellos en las bocas de carga de los tanques de combustible de los semiplanos, verificando tanto la condición del sello como la correcta instalación de los mismos. Caso contrario, instalarlos de acuerdo a lo indicado en este documento.

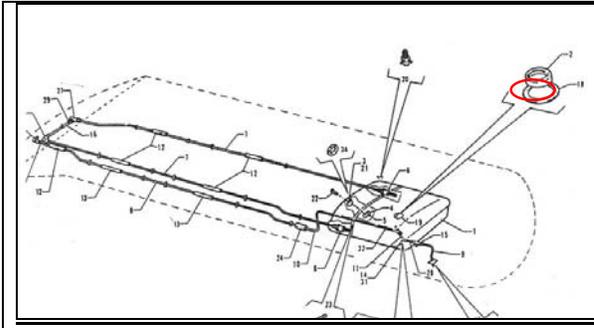
Figura 3

Consultado el Catálogo Ilustrado de Partes (CIP) de la aeronave, se observa en la figura 33B que la instalación del tanque incluye el Ítem 18, P/N 81342-108, denominado GASKET – Fuel Filler.

Luego de analizar dicha figura del manual, queda claro que dicha junta forma parte del montaje del tanque, no obstante ello, no hay detalles de cómo la parte debe ser instalada. En las Figuras 3 y 4 se agregan copias del CIP, donde se ha remarcado la parte en discusión.

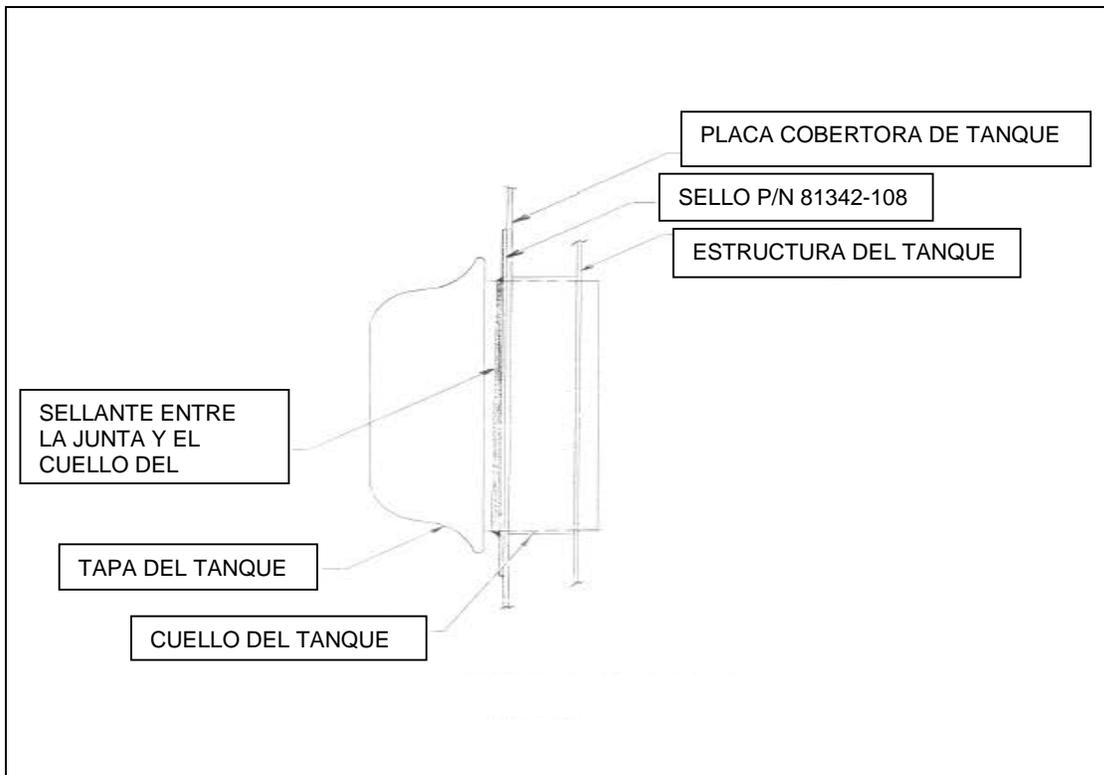
Figura 5

Frente a esta falta de detalles en la documentación de mantenimiento, se realizó una consulta con el actual poseedor del Certificado Tipo del PA-25, quien informó que dicha junta es una arandela de 101.6 mm (4 pulgadas) de diámetro externo, 73.15 mm (2.88 pulgadas) de diámetro interno, construida de neoprene resistente al combustible de 2.4 mm (0.095 pulgadas) de espesor, y debe ser instalada de acuerdo a lo indicado en la Figura 5.
