ADVERTENCIA 198/DAG

Aeronaves Piper PA-12 modificados mediante la instalación de FLAPS en los semiplanos.

Fisuras y mal estado de los clamps de las charnelas de flaps y sus fijaciones; brazos de charnelas colapsados, y falsos largueros fisurados.

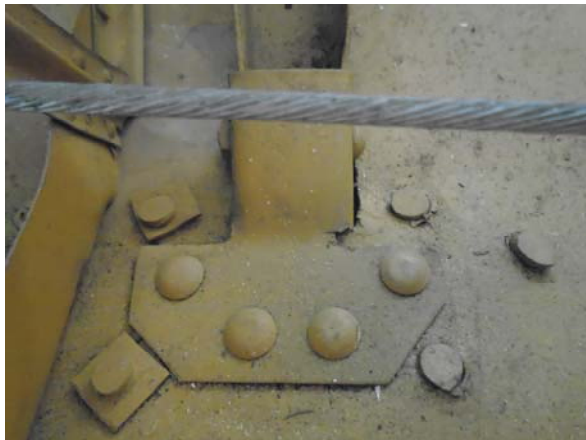
FOTOGRAFIA 1

En agosto de 2016, el DAG recibió un Informe de Dificultad en Servicio (IDS), informando la detección de grietas en los CLAMPS que fijan los brazos de charnelas de Flaps al Falso Larguero de los semiplanos, tal como se puede apreciar en las FOTOGRAFÍAS 1 y 2.

- 1- **El estado deficiente de estos clamps, y de su fijación.** En la FOTOGRAFIA 3 se puede apreciar el Clamp reparado por medio de una soldadura y su fijación al falso larguero mediante remaches del tipo POP.
- 2- **El estado deficiente del brazo de la charnela.** En la FOTOGRAFIA 4 se puede apreciar que dicho componente está colapsado.
- 3- **El estado deficiente del Falso Larguero.** En las FOTOGRAFÍAS 1 y 2 se puede apreciar a dichos componentes fisurados y reparados.

- 2- Posteriormente a la apertura de las tapas de inspección, se verifique:
 - a. El estado de los CLAMPS de las charnelas de flaps, en busca de fisuras prestando especial atención a la ubicación indicada en la Fotografía N° 5.
 - b. El estado de los BRAZOS de las charnelas de flaps.
 - c. El estado del FALSOS LARGUEROS.
 - d. El tipo de ferretería utilizada para la fijación de los CLAMPS a los FALSOS LARGUEROS.
- 3- En caso de detectar defectos, reparar o cambiar las partes defectuosas.
- 4- Repetir las verificaciones cada 100 horas de operación.

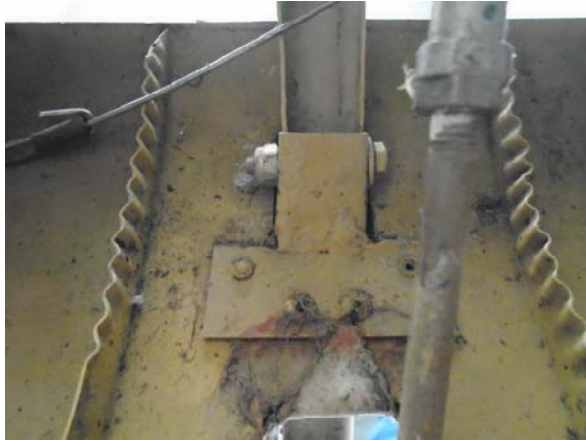
FOTOGRAFIA 3

En las FOTOGRAFÍAS 3 y 4, además de las grietas en los clamps, se puede apreciar:

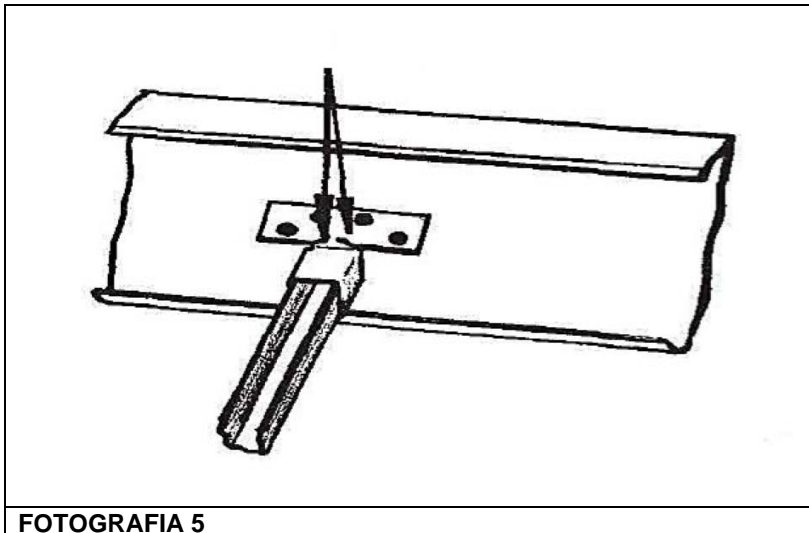
FOTOGRAFIA 5

Analizando las grietas visibles en las fotografías enviadas, tanto el tipo de grietas como la ubicación de las mismas, son coincidentes con aquellas mencionadas en el PIPER SB N° 7. En la FOTOGRAFIA N° 5 se muestra el lugar y el tipo de fisuras frecuentemente detectadas.

- 1- Que en la próxima inspección anual, se abran 2 tapas de inspección en cada semiplano, sobre las charnelas de los flaps, instalando aros de refuerzo de 114 mm (4.5 pulgadas) de diámetro externo, 89 mm (3.5 pulgadas) de diámetro interior y 1.3 mm (0.05 pulgadas) de espesor de material plástico

flexible, en el recubrimiento del extrados. Luego de las inspecciones recomendadas, instalar tapas de inspección de 120 mm (4.75 pulgadas) de diámetro.
