Administración Nacional
de Aviación Civil

ADVERTENCIA 199/DAG

Aeronaves Cessna serie 150 N/S 15061329 y sucesivos.

Detección de fisuras en las camisas de los silenciadores izquierdos del sistema de escape y en sus soportes.

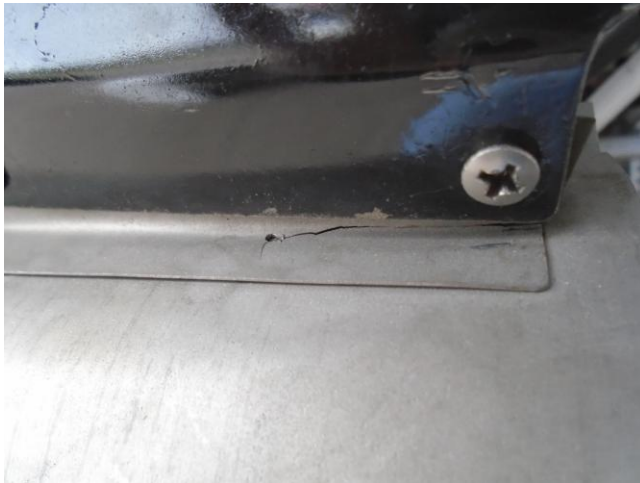
FOTOGRAFIA 1

- 1- En septiembre de 2016, durante una inspección del DAG a una aeronave Cessna 150-G, se detectaron grietas en ambos soportes del silenciador izquierdo. El estado de los soportes como fueron vistos, se muestra en las FOTOGRAFÍAS 1 y 2. Como se puede observar en la FOTOGRAFÍA^o 1, la fisura en el soporte externo fue detectada, y se trató de frenar el avance de la fisura mediante la realización de un orificio en el final de la grieta, no lográndose lo buscado, ya que como se puede apreciar, la grieta siguió avanzando más allá del orificio practicado.

Teniendo en cuenta lo precedente, este Departamento recomienda a los TAR con alcances para aeronaves Cessna modelo 150 con N/S 15061329 o superiores, que durante las tareas de mantenimiento realizadas sobre ellas, inspeccionen cuidadosamente la camisa del escape izquierdo y sus soportes. En caso de detectar grietas, remitir la parte dañada a un TAR con alcances, para su reparación o reemplazo.

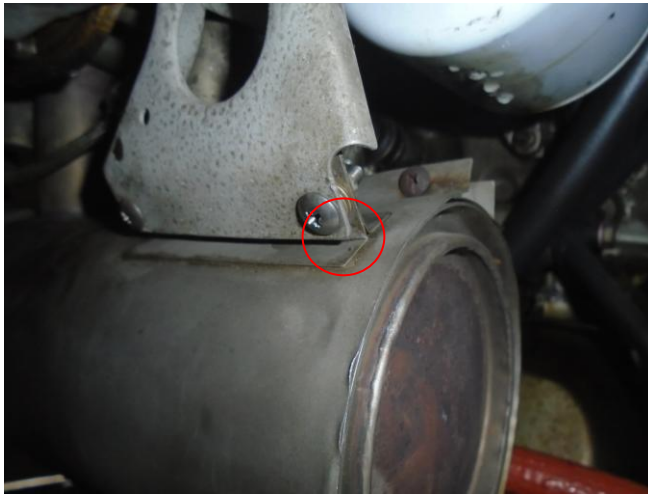
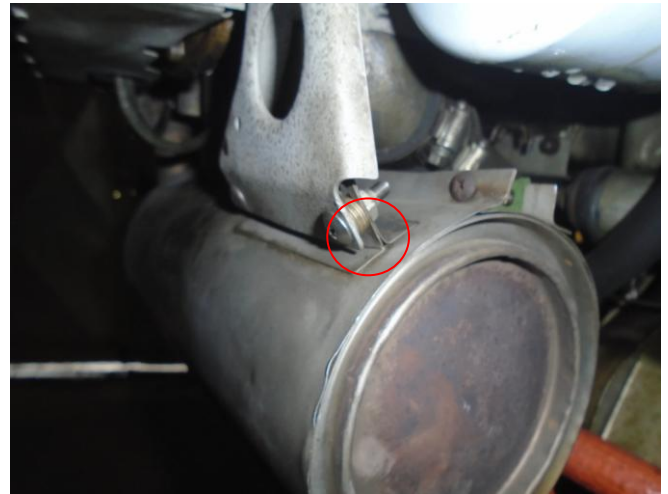
- 2- En una inspección posterior en otro taller, se observaron otras tres aeronaves Cessna 150, de las cuales:
 - a. En la primera aeronave, el soporte externo estaba fisurado, como se puede ver en las FOTOGRAFÍAS 3 y 4.
 - b. En la segunda aeronave, la camisa estaba reparada por medio de una soldadura, y tenía un solo soporte soldado a la camisa, como se puede ver la FOTOGRAFÍA 5.
 - c. En la tercera aeronave, el soporte externo estaba fisurado al igual que la camisa, como se puede ver la FOTOGRAFÍA 6
