ADVERTENCIA 200/DAG

Aeronaves Cessna 172 series.

Detección de fisuras en los largueros delanteros y en los refuerzos de los estabilizadores horizontales

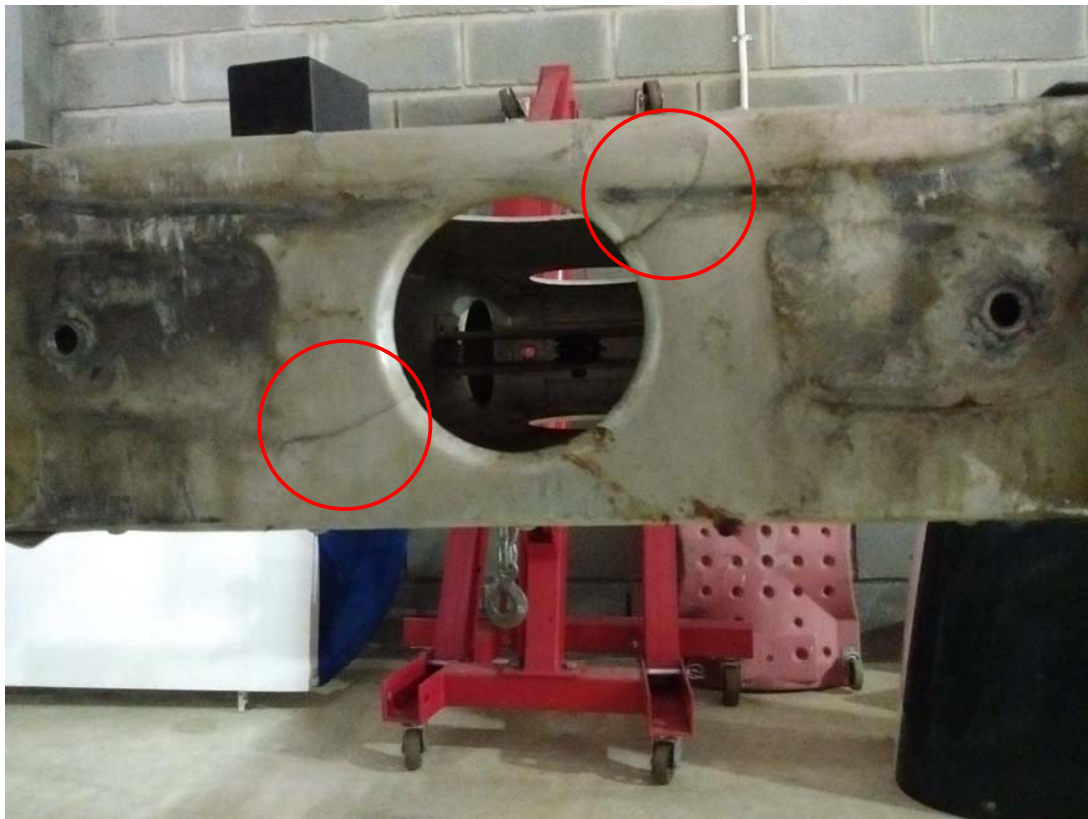
- 1- En agosto de 2016, se recibió un Informe de Dificultad en Servicio enviado por el RT de un TAR, informando haber descubierto, durante la inspección anual, grietas en el Larguero Delantero del estabilizador horizontal. El daño no solo se presentaba en el larguero P/N 0532001-98, sino que se extendía también sobre el refuerzo del mismo, P/N 0531037-1. En la FOTOGRAFIA 1 se pueden observar las fisuras detectadas.

- 1- En cada Inspección Anual o cada 100 hs de operación, inspeccionar el Larguero Delantero del Estabilizador Horizontal, en busca de grietas o deformaciones, de acuerdo a lo indicado en la Inspección Suplementaria N° 55-11-01.
- 2- Cumplir esta inspección, aún cuando el refuerzo 0531037-1 esté colocado.
- 3- En caso de detectar grietas o deformaciones, proceder a la reparación o el recambio del larguero delantero de acuerdo a lo indicado en la Inspección Suplementaria N° 55-11-01.
- 4- Evitar por todos los medios, mover en tierra este tipo de aeronaves, empujándolas desde los estabilizadores horizontales.
