## ADVERTENCIA 202/DAG

Propietarios, operadores y Talleres Aeronáuticos de Reparación que realicen tareas de mantenimiento sobre las aeronaves Cessna 170 series.-

Fisuras en la punta de eje del tren principal P/N 0441140 ó P/N 0541124 (AXLE - Main landing gear).

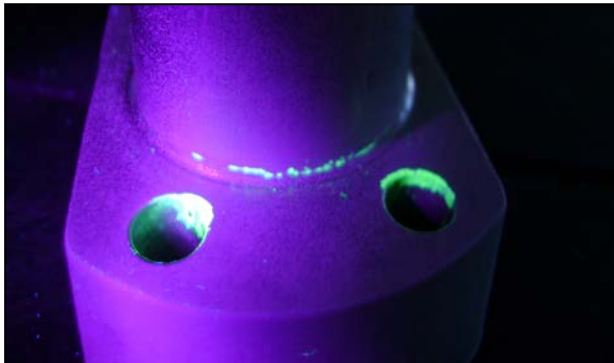
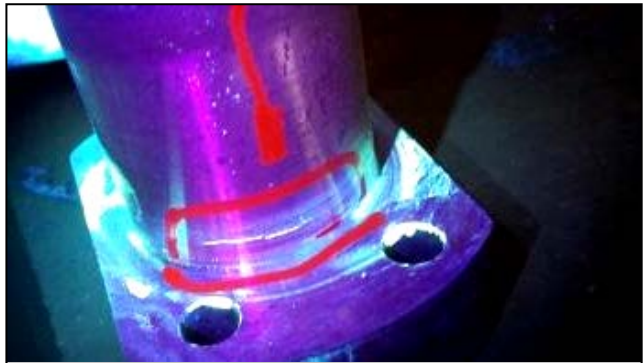
1- En el 2016, se recibió un Informe de Dificultad en Servicio (IDS), en el cual se informa que durante el cumplimiento del SUPPLEMENTAL INSPECTION DOCUMENT, Special Inspection N° 32-13-02, se detectaron fisuras en dos aeronaves, un 170A y un 170B.

Como se aprecia en ambas fotografías, las indicaciones se detectaron en el radio de acuerdo entre la base de montaje y el eje.

En base a lo arriba informado, se recomienda que en el próximo ingreso a un TAR de las aeronaves afectadas por la presente Advertencia, se les inspeccione los AXLE – (Main landing gear) del tren principal P/N 0441140 ó P/N 0541124, en búsqueda de fisuras en la zona del radio de acuerdo, empleando un END por la técnica de Tintas Penetrantes. Se recomienda repetir este ensayo, al menos cada 5 años o 1000 hs de operación.
