## ADVERTENCIA 273/DAG

Talleres Aeronáuticos de Reparación (TAR), Propietarios y Operadores de aeronaves marca Aero Boero, modelos 95, 115, 150 y 180, todos los N/S

Rotura de bulones de fijación de las Patas del Tren de Aterrizaje Principal (bfPTAP).

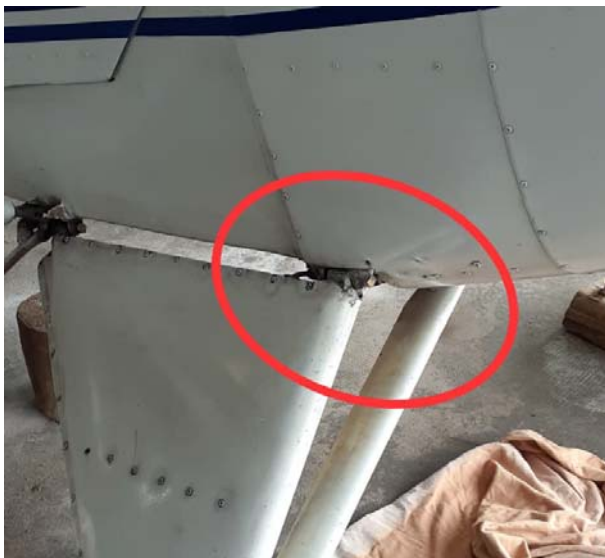
- 1- El DAG recibió recientemente un Informe de Dificultad en Servicio (IDS), en el cual el relator informa la rotura de uno de los bfPTAP, un bulón AN6-31A. Se adjuntan algunas de las fotografías que acompañaban el IDS.

1. En cada inspección Anual o de 100 hs, en la tarea correspondiente al ítem F) 9a- y 9b- de la GI:
  - a. Luego de retirar los bfPTAP, limpiarlos adecuadamente, e inspeccionarlos por presencia de corrosión, desgaste y fisuras, y en el caso de estar en buen estado, lubricarlos, antes de reinstalarlos.

- b. Una vez instalados, colocar la ferretería indicada en el MM y torquear a 1.1 Kgm (95 lb-pul).
  - c. Lo indicado en 1.a. y 1.b. es la correcta acción a realizar a los bfPTAP, en base a lo requerido al punto (e) (1) del Apéndice D del RAAC 43, aplicable a estas aeronaves.

2. Cada 500 hs de operación, y sin tener en cuenta el estado de los bfPTAP, reemplazar estos 4 bulones por nuevos.
3. Para aquellos talleres que no tengan actualizado el MM del Modelo 180, incorporar al manual la Revisión N° 02 de fecha 26/08/00.

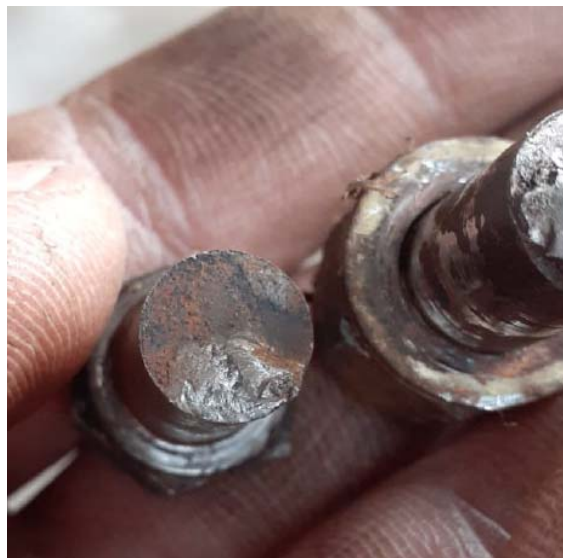
- 2- En la fotografía de la derecha, en la cual se muestra el bulón partido, se aprecia un claro proceso de fatiga, cuyo progreso causó finalmente la rotura del bulón.
