ADVERTENCIA 233/DAG

Talleres Aeronáuticos de Reparación, Propietarios y Operadores de aeronaves marca DINFIA modelos IA-46.

Carencia de los sellos ubicados en las bocas de carga de los tanques de combustible.

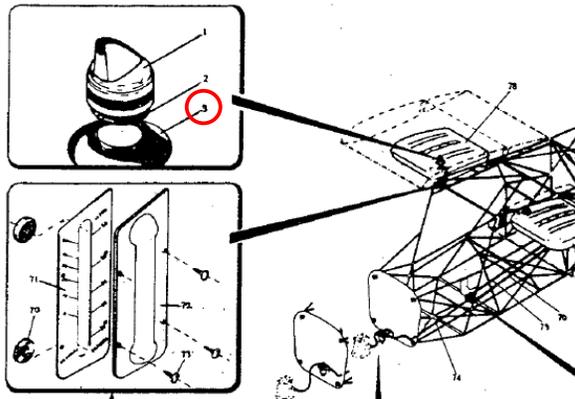
1- El DAG recibió un Informe de Dificultad en Servicio (IDS), en el que se informa la ausencia de los Anillos de Hermeticidad (N/P 46.601.0101, Ítem 3 de la Lámina 3 de la Sección VI del Manual Técnico de Partes), en ambos tanques de combustible de la aeronave. Estos anillos son los que evitan el ingreso de combustible al interior de los semiplanos, combustible que se podría derramar durante la carga de los tanques.

MANUAL TECNICO DE PARTES		AVIONES I.A. 46
FIGURA Y DETALLE	NUMERO DE PARTE	DESIGNACION
		1234567
3 - 1	46.604. 46.601.01A04 46.601.0157 46.601.0158 46.601.0159 46.601.0160 46.601.0163	SISTEMA COMBUSTIBLE MOTOR 150 HP - Compuesto TAPA BOCA DE CARGA - Compuesta de: TAPA ALETA DE FIJACION TUBO DE VENTILACION TOMA DINAMICA JUNTA PARA TAPA
3 - 3	46.601.0101	ANILLO HERMETIZACION
3 - 4	46.601.06A07 46.601.06B0 A 8M 16x1,6 IAc 295 A 8 IAc 297	ACOPLAMIENTO - Compuesto de: TUBO TUERCA UNION CONO JUNTA

En base a lo arriba indicado, se recomienda a los TAR que durante las inspecciones realizadas a las aeronaves DINFIA modelos IA-46, verifiquen la presencia del Anillo de Hermeticidad, como así también su estado y su correcta instalación, teniendo presente la función que este elemento debe cumplir. En el caso de no satisfacer algo de anteriormente recomendado, proceder a corregir la novedad.

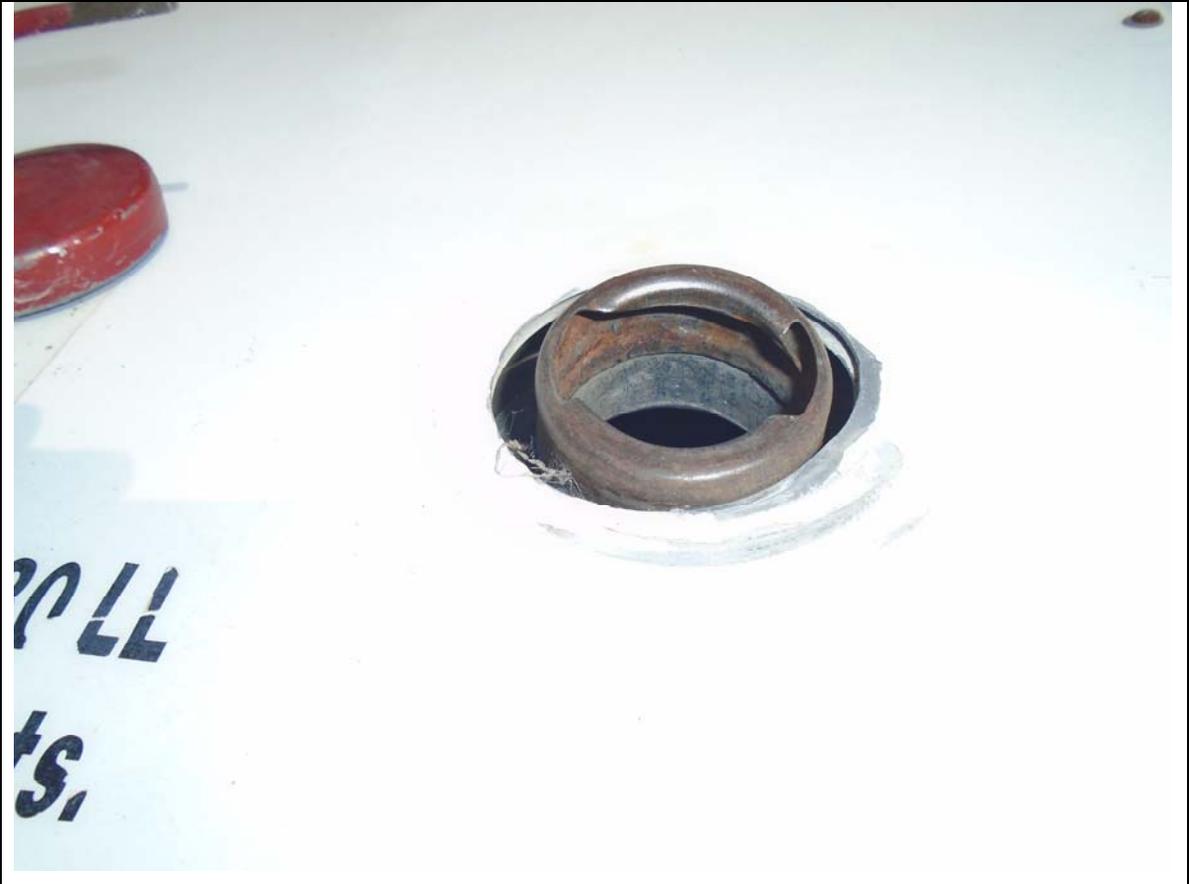
3- En la siguiente fotografía se muestra el estado de la boca de carga de la aeronave que dio origen al mencionado IDS.
