**DIRECCION NACIONAL DE AERONEGABILIDAD (DNA)  
DIRECCION AVIACION GENERAL (DAG)  
REPUBLICA ARGENTINA**

## **ADVERTENCIA 078/DAG**

**MOTIVO:** Defectos en las instalaciones de baterías aeronáuticas y uso de baterías no aeronáuticas en aeronaves de aviación general.

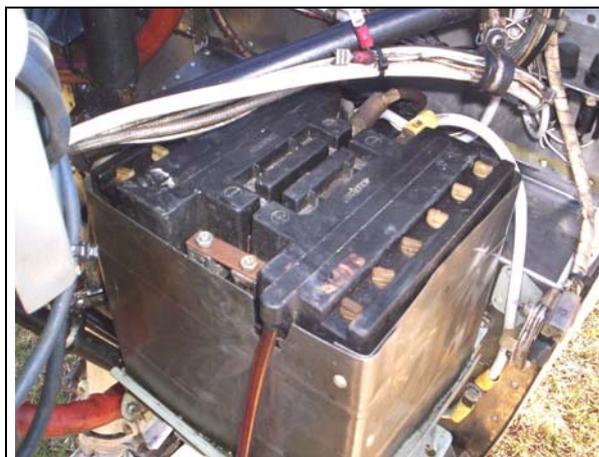
**FOTO 1**

**FOTO 1:** Dos baterías no aprobadas instaladas en el interior de la caja porta batería.

- 1º) A los TAR, en ocasión del ingreso de aeronaves a las que le aplique esta Advertencia, que efectúen una inspección del montaje e instalación de la batería, con el objeto de verificar su tipo, estado y características de su instalación, y en caso de ser necesario, proceder a su recambio o instalación acorde a lo indicado en ANTECEDENTES. Verificar además que esté instalada en el lugar definido por el fabricante.
- 2º) A los propietarios / operadores de este tipo de aeronaves, que antes del próximo vuelo verifiquen el correcto estado del soporte de la batería, tipo y estado de la misma. En caso de hallar alguna anomalía, se contacten con el TAR de su confianza para la solución del problema.

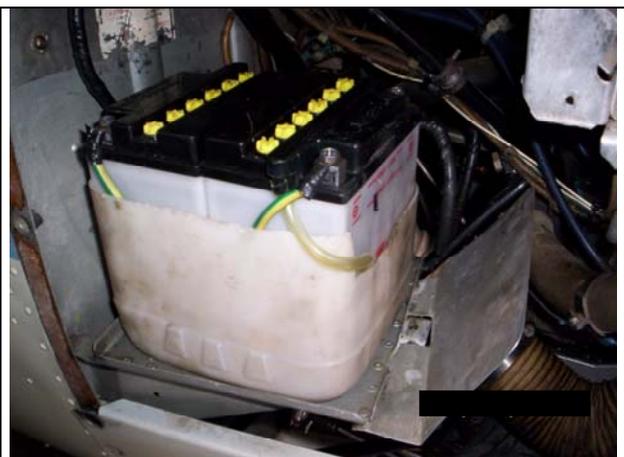
**FOTO 2**

**FOTO 2:** Ídem anterior, pero colocadas en el interior de un recipiente plástico cortado al medio.

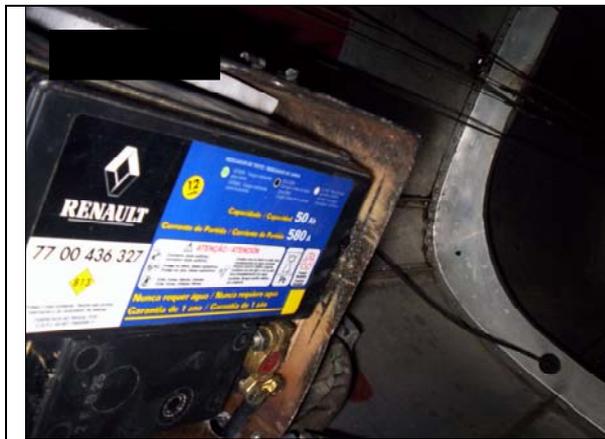
**FOTO 3**

**FOTO 3:** Batería de automóvil, marca RENAULT.

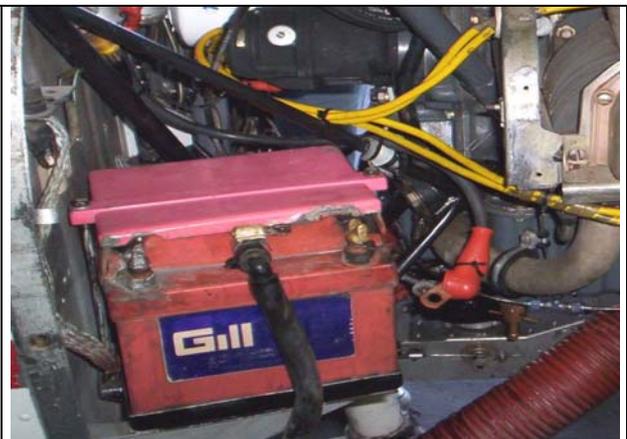
**FOTO 4**

**FOTO 4:** Carcasa de batería GILL (batería aprobada) pero en su interior, dos baterías de 6V C/U no aprobadas.
