ADVERTENCIA 164/DAG

DIRIGIDO A: Talleres Aeronáuticos de Reparación, Propietarios y Operadores de aeronaves marca Aero Boero, modelos 115 y 180.

MOTIVO: Fisuras/daños en los cordones de soldadura de la caja de aire caliente al carburador.

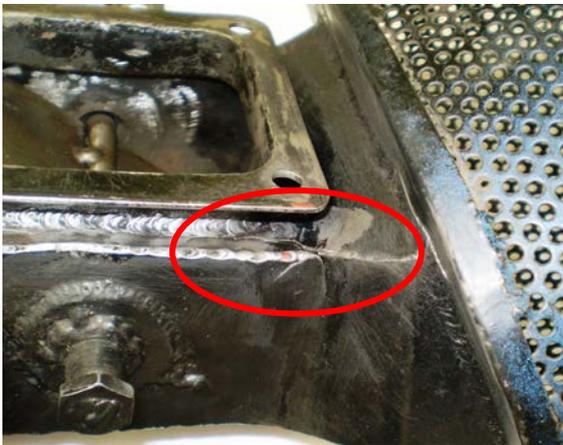
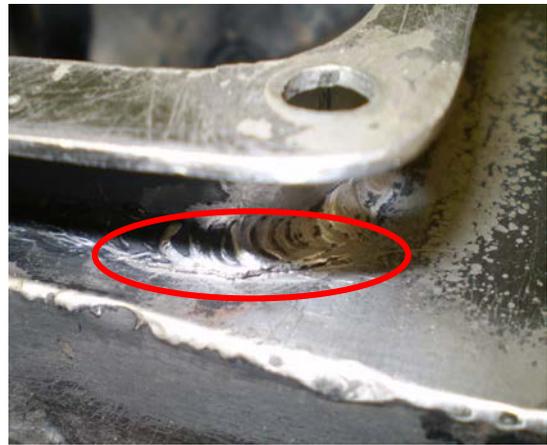
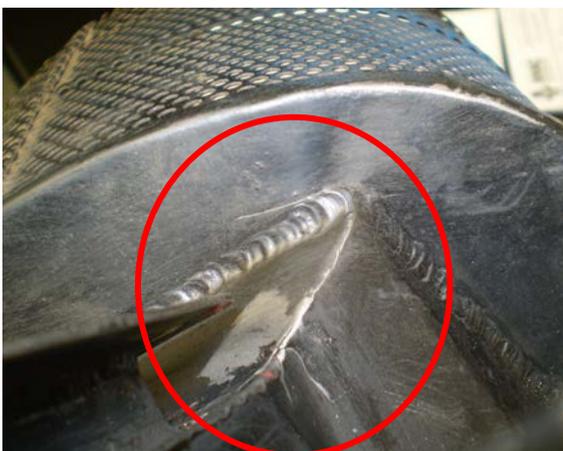
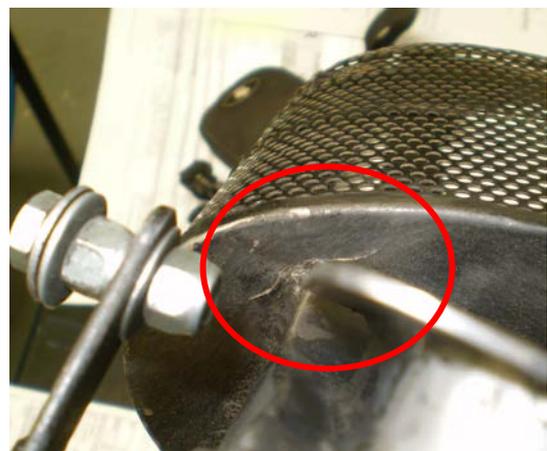
- 1- En octubre del 2014 se recibió un Informe de Dificultades en Servicio (IDS) donde se informa que durante una inspección por reparación realizada en una aeronave Aero Boero 180, se detectaron grietas en la Caja de Aire Caliente al Carburador. Luego de desmontar la caja y limpiarla cuidadosamente, se realizó una inspección visual detallada sobre dicho componente, detectándose varias grietas en las zonas próximas a los cordones de soldadura, tal como se observa en las siguientes fotografías:

- 2- Pese al daño observado, la pieza no perdió su fijación a la boca del carburador, ni su capacidad de funcionamiento. No obstante ello, y dado que la caja de aire y el alojamiento del filtro de aire es una estructura en voladizo sometida a vibraciones, es altamente probable que esas grietas hubiesen continuado propagándose al punto de comprometer dicha estructura.

- 1- A los RT de los TAR con alcances a los modelos a los que aplica esta Advertencia, que para dar cumplimiento con el Apartado B) Inciso 19- de la Guía de Inspección, se proceda a remover la Caja de Aire, se la limpie con profundidad particularmente en las zonas próximas a los cordones de soldadura y a los pliegues, y se realice una inspección visual detallada con ayuda de una lupa de 10 aumentos en estas zonas.
- 2- A toda aquella persona que detecte alguna novedad, ponerse en contacto con este Departamento para informar del hallazgo, y de corresponder, definir la reparación más conveniente.
