Administración Nacional
de Aviación Civil

ADVERTENCIA 173/DAG R1

DIRIGIDO A: Operadores, propietarios y talleres aeronáuticos de reparación que realicen mantenimiento en aeronaves marca Piper Aircraft Inc./ Chincul, modelos PA-25 SERIES.

MOTIVO: Desgaste de los bujes donde gira el eje de la placa deflectora de aire caliente.

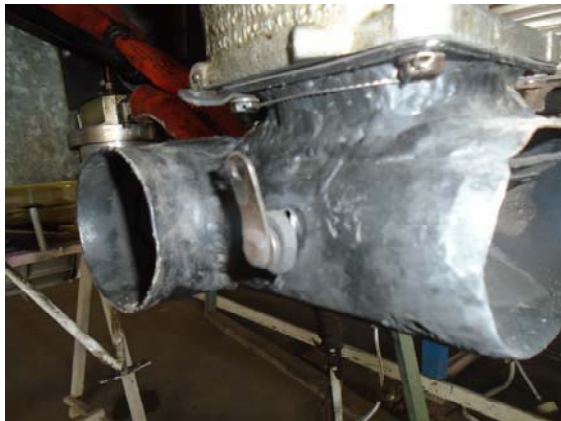
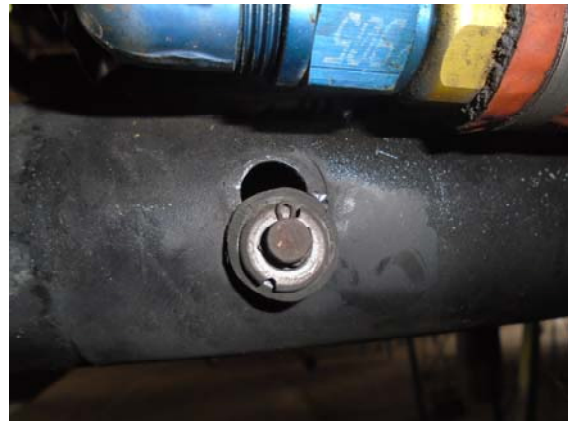
ANTECEDENTES: Se ha recibido un Informe de Dificultad en Servicio, que indica la detección de juego en el eje de la placa deflectora ubicada en la Caja de Aire. El juego estaba presente en ambos lados de la caja. La magnitud del juego puede apreciarse en las fotografías adjuntas

A los Talleres Aeronáuticos de Reparación, que al ingreso de cada aeronave Piper / Chincul, modelo PA-25 series, se inspeccione visualmente la caja de aire para detectar la existencia de juegos en el eje de la placa deflectora de aire. De detectarse juego en ella, contactarse con el fabricante a fin de obtener un esquema para su reparación.

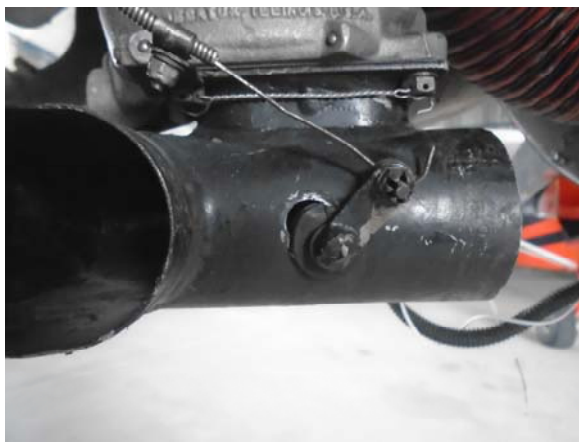
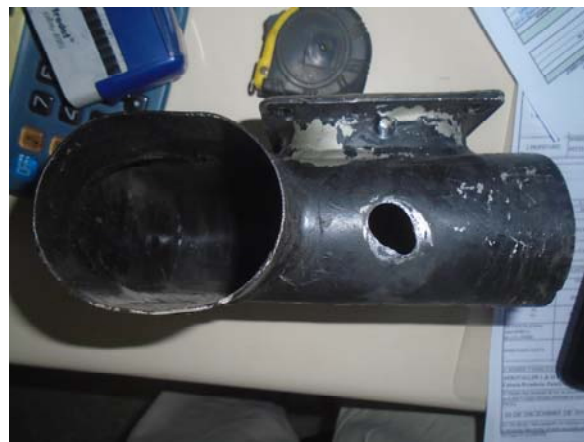
En enero de 2017 se recibió en el DAG un nuevo Informe, en el que se informa de detección de la misma novedad durante la aplicación de la Advertencia 128/DAG. En las siguientes fotografías se puede apreciar el daño en la caja de aire.

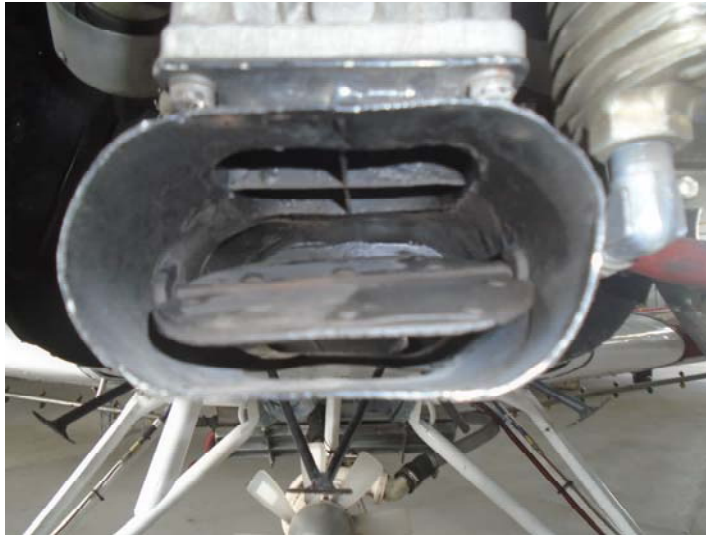
En la siguiente fotografía se aprecia la posición que adopta la placa deflectora al ubicar el comando del AIRE CALIENTE AL CARBURADOR en la posición CERRADO.

Véase que la placa no llega a ubicarse en la posición correcta, dado que al actuar el comando de Aire Caliente a la posición cerrado, empuja el brazo del eje de la placa hacia adelante, produciendo que el eje se cruce trabándose la palca en esta posición.

De esta manera, se permite la entrada de aire caliente al carburador en toda posición, con lo que el motor estaría siendo operando a un régimen de potencia reducido.
