ANAC

ADVERTENCIA 186/DAG

MOTIVO: Posibilidad de paradas y fallas en la planta de potencia de motores alternativos.

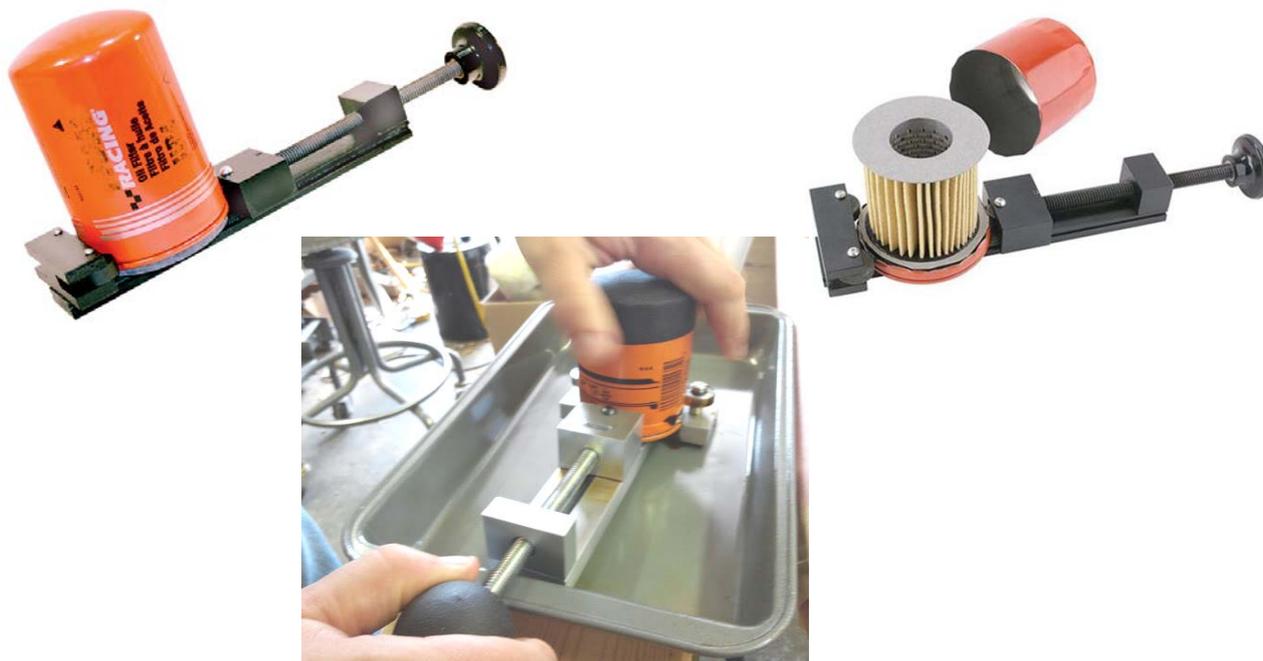
En base a lo arriba informado, se recomienda que en la próxima tarea de mantenimiento que involucre el recambio del filtro de aceite de motor, antes de ser este descartado, se abra de manera no abrasiva para exponer su elemento filtrante. Existen en el mercado herramientas especiales que cumplen perfectamente esta tarea, como se observa en las imágenes siguientes.

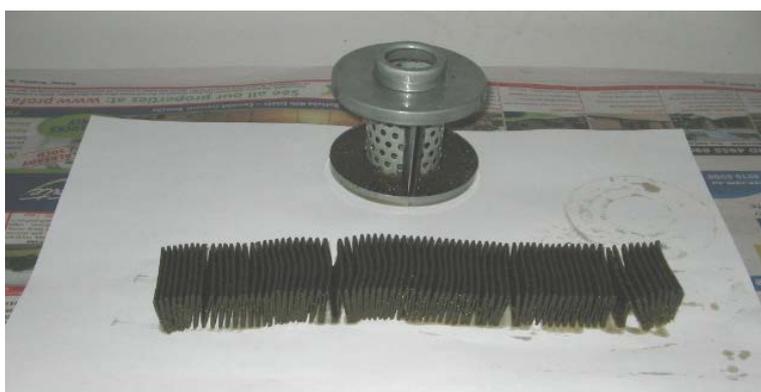
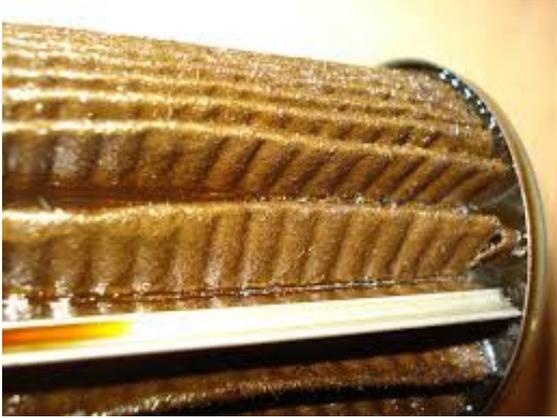
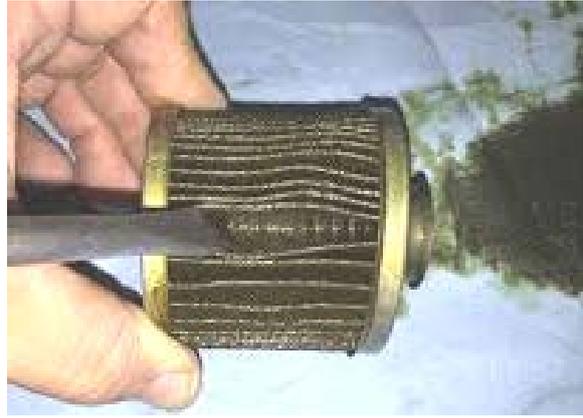
Luego de la apertura de la carcasa metálica del filtro, se debería exponer el elemento filtrante y exponerlo extendido para su mejor observación. Posteriormente, utilizando un pequeño imán, recorrer los pliegues internos del elemento filtrante de manera de lograr retener y acumular las partículas magnéticas que pudieran estar presentes. Tener en cuenta que puede haber presencia de partículas no magnéticas que también son indicativas de un desgaste prematuro particular, y que no serían retenidas por este método. Las imágenes a continuación dan ejemplo de filtros abiertos para exponer su elemento filtrante a la inspección visual:

En motores nuevos o reconstruidos es normal que se tenga más material de desgaste en el primer y segundo cambio del filtro de aceite. Si la misma cantidad de material de desgaste se observara en los cambios de aceite posteriores, o peor aún, si se tuviera la presencia de partículas metálicas, deberán ser revisadas por personal técnico idóneo de un Taller Aeronáutico de Reparación con alcances para ese motor antes de la próxima puesta en marcha, con el objetivo, como ya se dijo, de emitir un diagnóstico del estado, y en caso de considerarlo necesario, decidir la inspección o la apertura total o parcial.
