DIRECCION NACIONAL DE AERONAVEGABILIDAD (DNA)
DIRECCION AVIACION GENERAL (DAG)
REPUBLICA ARGENTINA

ADVERTENCIA 076/DAG

APLICABLE A: Aeronaves equipadas con motores marca Teledyne Continental Motors, modelos TSIO-520 Series.

MOTIVO: Posibilidad de fisuras en uniones de la bomba mecánica de combustible.

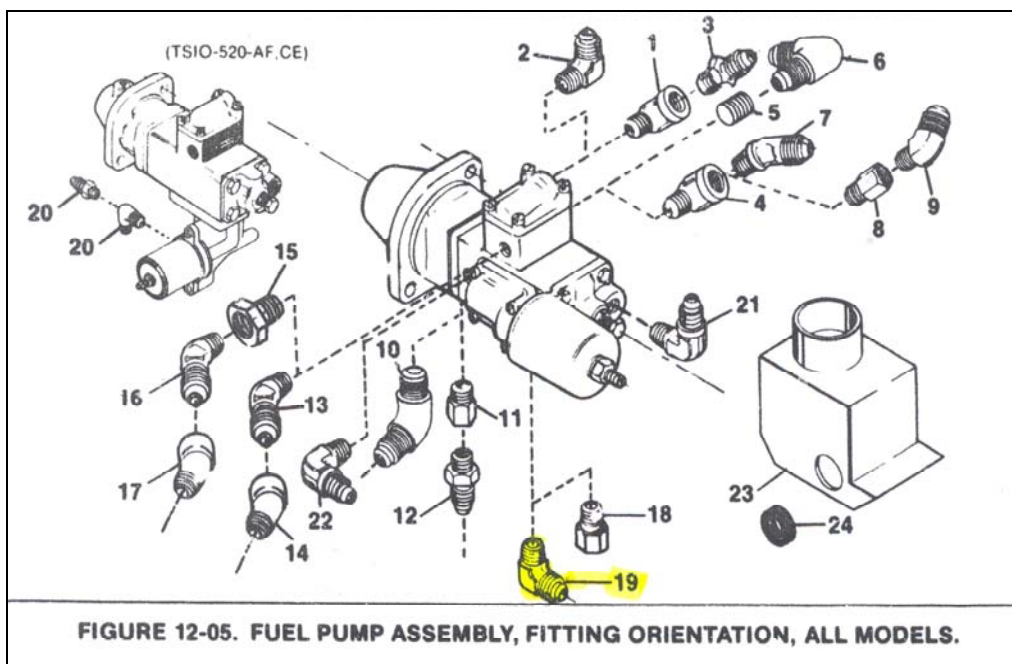
- Como resultado de la investigación de un accidente ocurrido a una aeronave Cessna T303, la Junta de Investigación de Accidentes de Aviación Civil (JIAAC) estableció como causa principal del accidente la detención en vuelo del motor derecho, debido a la rotura de una de las uniones en el cuerpo de la bomba mecánica de combustible, lo que produjo la falta de alimentación al sistema de inyección con la consecuente detención del motor.

- Dicha unión, que se fracturó a nivel de la bomba mecánica, es la "TEE" **P/N MS51511B4** (Figura 12-05, Ítem 19 del IPC del motor) que se encuentra únicamente en el **LTSIO-520-AE** (Ver fotografía). Esta "T" tiene sus dos salidas restantes conectadas a cañerías rígidas, lo que indicaría que con la operación del motor a lo largo del tiempo, pudo haber estado sometida a vibraciones tales que le ocasionaron la mencionada rotura.

Vista de la bomba mecánica de combustible del motor derecho. Puede observarse el tramo de conducto rígido unido a la "T" que se fracturó.

- 1º) A los TAR: En ocasión de cada ingreso de una aeronave a la que le sea aplicable esta Advertencia, efectuar una inspección rigurosa del estado de las uniones de las bombas mecánicas de combustible conectadas a cañerías rígidas, para detectar posibles fisuras, que podrían desencadenar un accidente como el relatado. Se debiera prestar especial atención en las zonas roscadas, ya que la rotura se produjo en esa zona. En caso de evidenciar alguna anomalía, proceder al reemplazo de la pieza.
