# ANAC

## ADVERTENCIA 123/DAG

**DIRIGIDO A:** Operadores de aeronaves PIPER PA-11.

**MOTIVO:** Instalación peligrosa de tanque compensador de combustible.

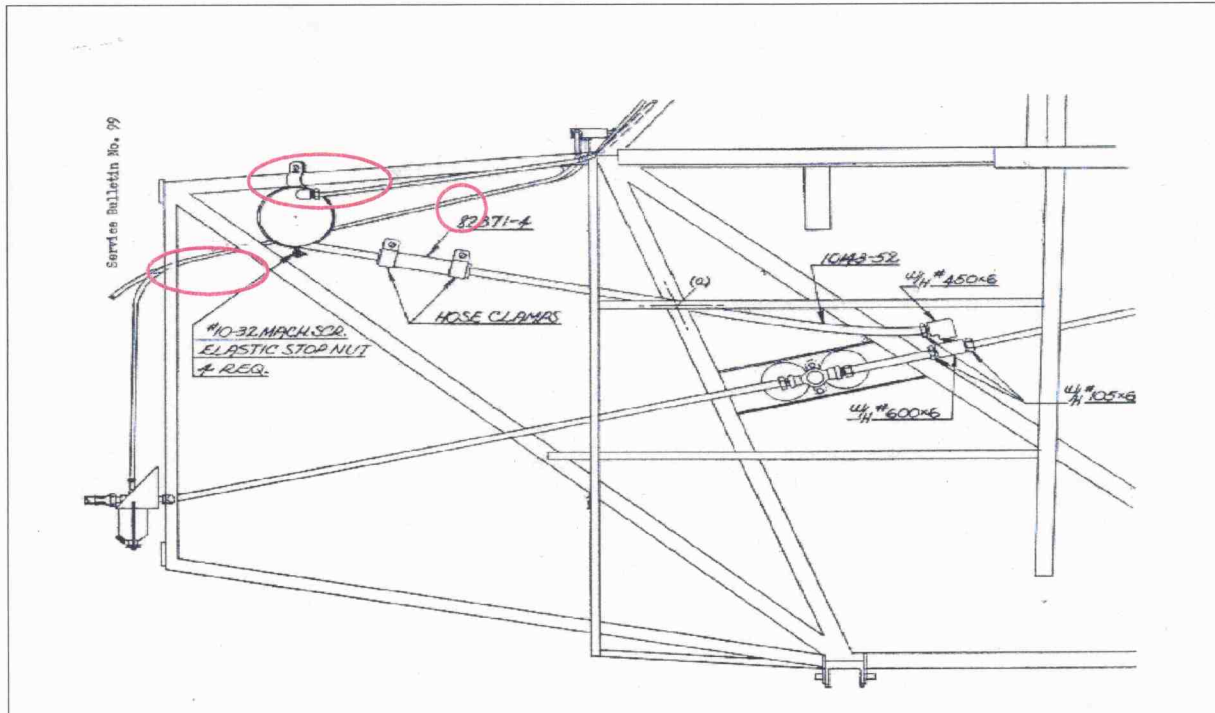
- 3) En el año 1948, la FAA emitió la FAA AD 48-03-03, mediante la cual requiere la instalación de un TANQUE COMPENSADOR en el sistema de combustible.
- 4) A su vez, PIPER emitió el 29 de julio de 1947, el SERVICE BULLETIN N° 99, que describe tanto los elementos a ser instalados como el ruteo de las líneas de combustible que deben ser seguidos para la instalación de este TANQUE COMPENSADOR.
- 5) Se puede apreciar fácilmente las diferencias en los ruteos de las líneas de combustible entre las fotos del párrafo 2 y la última figura del SB 99.
- 6) A continuación se ve esta última figura del mencionado SB, donde se describe el ruteo de las líneas de combustible.
