## ADVERTENCIA 148/DAG

**DIRIGIDO A:** Propietarios de aeronaves con motores de arranque Delco-Remy P/N 50309 y Talleres Aeronáuticos de Reparación que realicen tareas de mantenimiento sobre éstos.

**MOTIVO:** Falla del eje del motor eléctrico de arranque.

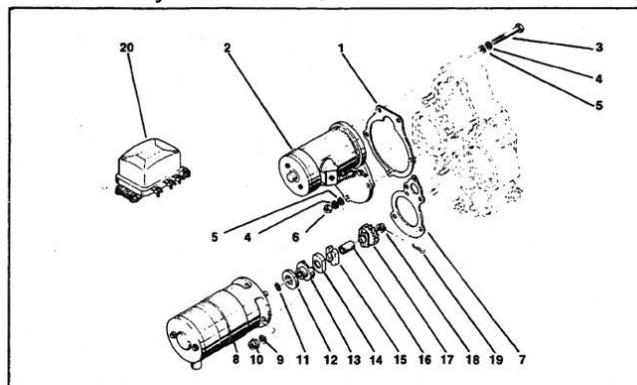
FIGURA 1

- 3- Por otro lado, el Catálogo Ilustrado de Partes especifica que el motor eléctrico de arranque es un Delco-Remy P/N 50309, tal como se ve en la Figura 1.
